Barabás villa

fáinak állapotfelmérése és kezelési javaslata

2023. november 22.

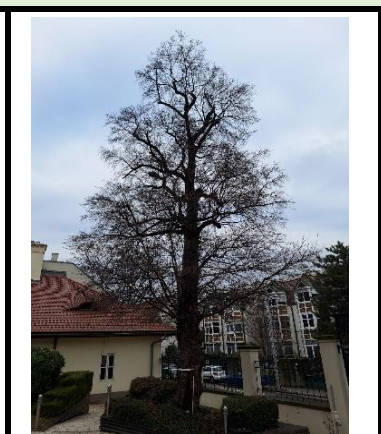
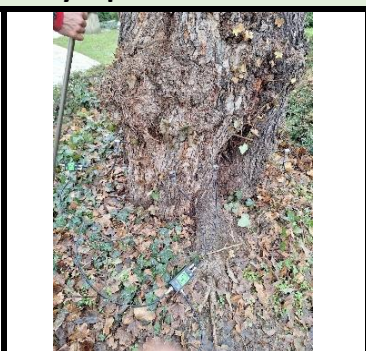
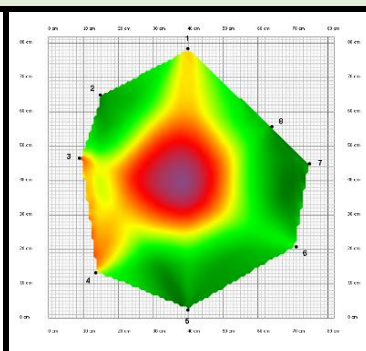
Gyökér, gyökérnyak:
sérült, korlátozott, gyökérnyaki befűződések, korhadás, nedvfolyás

Törzs, koronaalap:
ferde, befűződések, sérült, nedvfolyás, odvasodás több ponton

Korona:
visszavágott, vízajtások, száraz ágak, száradó csonk, sűrű

Mérés magassága: 30, cm
Mérés geometriája: irreguláris

Biztonsági tényező: 969%

Kezelési javaslat, indoklás
ápoló, szárazoló metszés, hajtásválogatás, 20 % koronakönnyítés, felülvizsgálat 1 év múlva

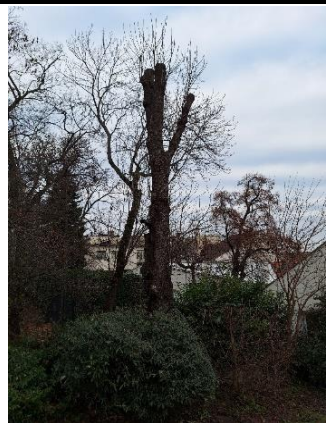
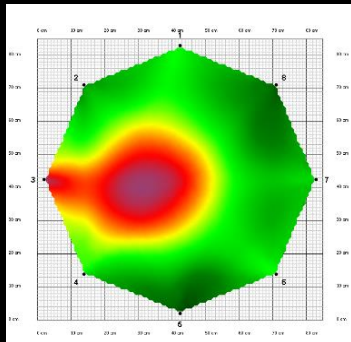
gyökérzet redukálódott, gyökérnyak korhadt, gomba termőtest

korhadt, tapló gomba termőtestek, kerítéshez ér, ferde

villás koronaalap, csonkolt vágások, odvas vágámaradványok, gomba termőtestek, vízajtások

Mérés magassága: 30, cm

Biztonsági tényező: 4994%

A fa leromlott állapota és a műszeres vizsgálatok alapján kivágását javaslom.

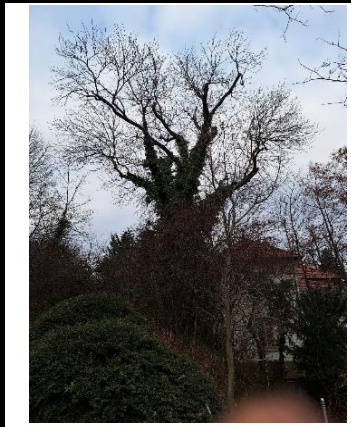
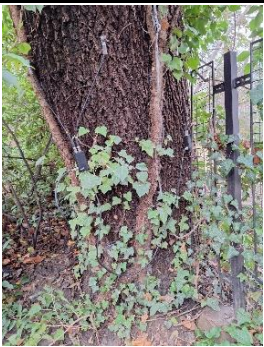
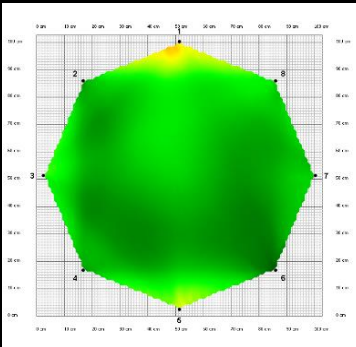
Puskás Katalin		<i>Puskás Katalin</i>		tel: 06-30-813-4647	
Kertészmérnök				puskaskata48@gmail.com	
Oklevél száma:				Ev. Nytsz.: 58921202	
KETK/B-176/2019				Adósz.: 69949953-1-27	
Favizsgálati adatlap: állapotfelmérés és kezelési javaslat					
Felmérés ideje:	2023. 11. 07.	Latin név:	Fraxinus excelsior		
Felmérés helye:	Bp XII. Barabás Villa	Magyar név:	magas kőris		
Sorszám:	3	Fa magasság:	17, m	Törzs átmérő:	99, cm
Egyedi jelölés:	16	Törzs magasság:	3, m	Korona átmérő:	12, m
Fahely jellemzői:	cserjés, kerítéshez közel, kockázat: személyi, szomszéd ingatlan				
Ápoltság Radó féle osztályzata:	2				
Életképesség Radó féle osztályzata:	3				
Gyökér, gyökérnyak:	belenőtt a kerítésbe, gyökérkorhadás gyanítható,				
Gyökérszétválás Radó féle osztályzata:	3				
Törzs, koronaalap:	ferde, kerítésbe nőtt, borostyános				
Törzs, koronaalap Radó féle osztályzata:	3				
Korona:	villás koronaalap, borostyános, visszavágott, odvas vágások, kambiumhajtások, vízajtások, száraz ágak

Mérés magassága: 150, cm		Biztonsági tényező: 1115%	
		Mérés geometriája: kör

Korona Radó féle osztályzata:	4				
A fa jó állapotú			A fa kezelése ajánlott		
A fa veszélyes, kezelés szükséges			A fa kivágandó		
Kezelési javaslat, indoklás					
borostyán leszedése, fa felülvizsgálata a faapolók által, ápoló-szárazoló gallyazás, hajtásválogatás, 20 % könnyítés. Felülvizsgálat 1 év múlva, döntő kezelési javaslat húzásvizsgálat eredményének függvényében.					
Fényképes dokumentáció

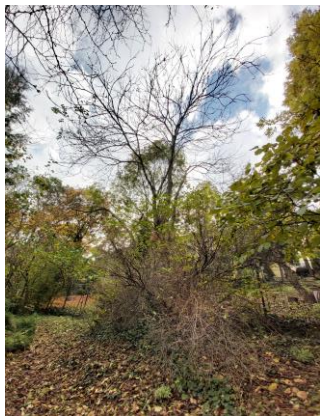
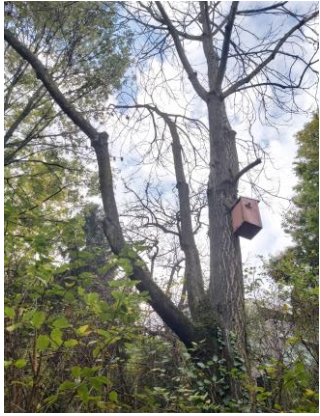
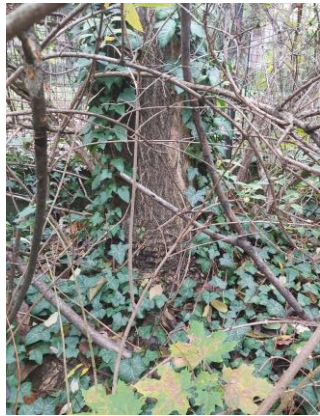
Puskás Katalin				tel: 06-30-813-4647 puskaskata48@gmail.com	
Kertészmérnök Favizsgáló szakmérnök		<i>Puskás Katalin</i>		Ev. Nytsz.: 58921202 Adósz.: 69949953-1-27	
Favizsgálati adatlap: állapotfelmérés és kezelési javaslat					
Felmérés ideje:	2023. 11. 07.	Latin név:	Ailanthus altissima		
Felmérés helye:	Bp XII. Barabás Villa	Magyar név:	mirigyes bálványfa		
Sorszám:	1	Fa magasság:	13, m	Törzs átmérő:	43, cm
Egyedi jelölés:	21	Törzs magasság:	2, m	Korona átmérő:	9, m
Fahely jellemzői:	cserjés, kerítés mellett, Kockázat: személyi, szomszéd ingatlan				
Ápoltság Radó féle osztályzata:	2				
Életképesség Radó féle osztályzata:	1				
Gyökér, gyökérnyak:	talajfelszín megemelte, gyökérnyak terpeszes				
Gyökérszét, gyökérnyak Radó féle osztályzata:	3				
Törzs, koronaalap:	borostáyn van rajta				
Törzs, koronaalap Radó féle osztályzata:	4				
Korona:	száraz ágak, szomszéd ingatlan fölé ér, féloldalas, koronaalap villás

Korona Radó féle osztályzata:	4				
A fa jó állapotú		A fa kezelése ajánlott			
A fa veszélyes, kezelés szükséges		A fa kivágandó			
Kezelési javaslat, indoklás					
kivágás a fajra jellemző törékenysége miatt, a fa állapota és elhelyezkedése miatt, pótlása javasolt					
Fényképes dokumentáció

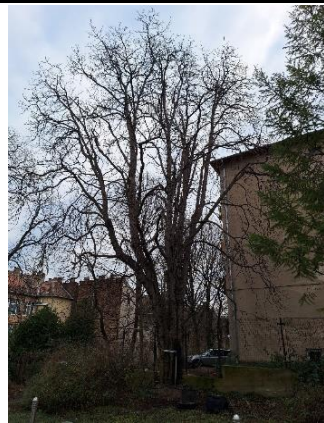
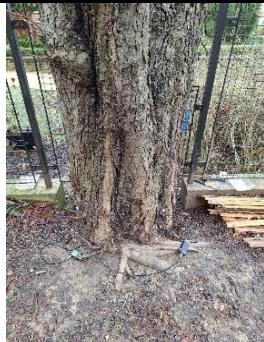
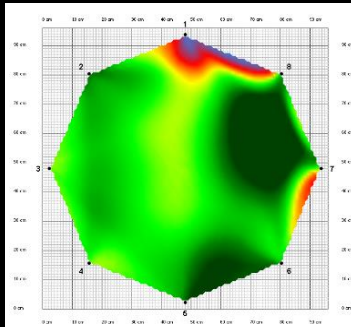
korlátozott, kerítésben áll

befűződések, nedvfolyás

terhelt koronaalap, száraz ágak

Mérés magassága: 50, cm

Biztonsági tényező: 186%

ápoló, száraoló metszés, 10 % koronacsökkentés, felülvizsgálat 1 év múlva

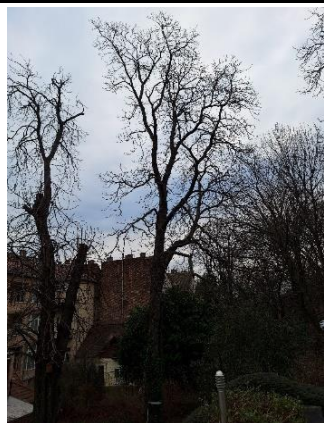
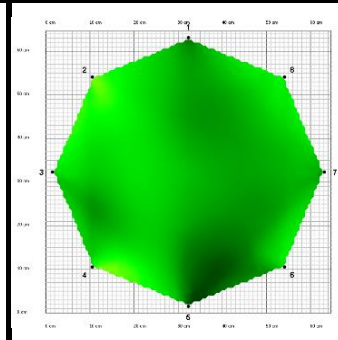
korlátozott, sérült gyökérzet

befűződések, borostyán, ferde

villás koronaalap, féloldalas, külpontos, száraz ágak

Mérés magassága: 120, cm

Biztonsági tényező: 201%

ápoló, szárazoló metszés, súlypont helyreállítás, húzásvizsgálat eredményétől függően kezelési javaslat módosítása, felülvizsgálat 1 év múlva

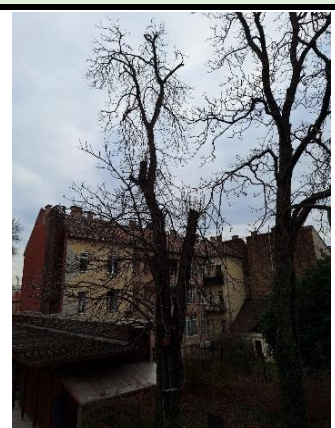
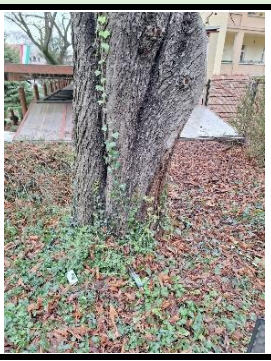
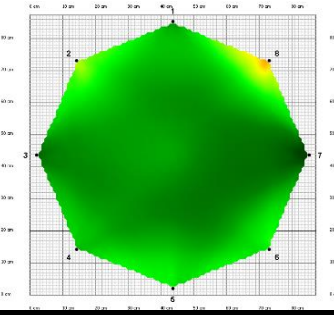
tel: 06-30-813-4647 puskaskata48@gmail.com Ev. Nytsz.: 58921202 Adósz.: 69949953-1-27	
Favizsgálati adatlap: állapotfelmérés és kezelési javaslat					
Felmérés ideje:	2023. 11. 07.	Latin név:	Aesculus hippocastanum		
Felmérés helye:	Bp XII. Barabás Villa	Magyar név:	vadgesztenye		
Sorszám:	6	Fa magasság:	15, m	Törzs átmérő:	81, cm
Egyedi jelölés:	33	Törzs magasság:	3, m	Korona átmérő:	7, m
Fahely jellemzői:	támfal, térkő, kockázat: személyi, rendezvény, épület				
Ápoltság Radó féle osztályzata:	2				
Életképesség Radó féle osztályzata:	2				
Gyökér, gyökérnyak:	korlátozott, gyökérsérülés, korhadás				
Gyökérszet, gyökérnyak Radó féle osztályzata:	2				
Törzs, koronaalap:	nyitott odú, korhadás,				
Törzs, koronaalap Radó féle osztályzata:	2				
Korona:	villás koronaalap, csonkolt, lehasadt vázág, odvasodás, száraz ág, vízajtás, kambiumhajtások

Mérés magassága: 30, cm Mérés geometriája: kör		Biztonsági tényező: 505%

Korona Radó féle osztályzata:	3				
A fa jó állapotú			A fa kezelése ajánlott		
A fa veszélyes, kezelés szükséges			A fa kivágandó		
Kezelési javaslat, indoklás					
döntő kezelési javaslat húzásvizsgálat eredményétől függően. Felülvizsgálat 1 év múlva, ápoló-szrazoló metszés, hajtásválogatás, 30% koronakönnyítés, odúkezelés					
Fényképes dokumentáció

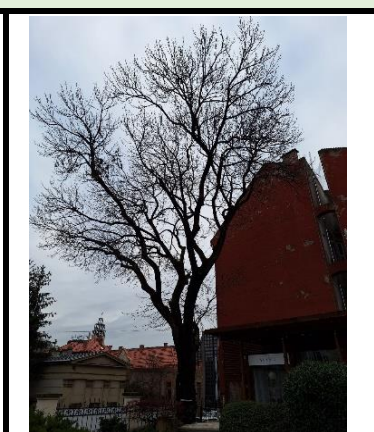
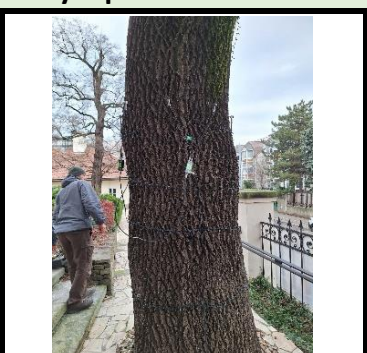
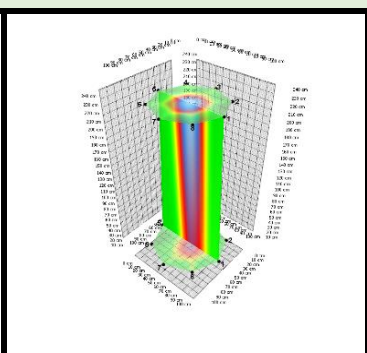
Gyökér, gyökérnyak:
sérült, korlátozott, korhadt gyökér, ráncos tintagomba a gyökérszónában

Törzs, koronaalap:
korhadt, odvas, régi odúkitöltés

Korona:
terhelt koronaalap, féloldalas, visszavágott, száraz ágak, vízajtások, kambiumhajtások

Mérés magassága: 230, cm
Mérés geometriája: kör

Biztonsági tényező: 1189%

döntő kezelési javaslat húzásvizsgálat eredményétől függően, felülvizsgálat 1 év múlva! Ápoló szárazoló metszés, 30% koronacsökkentés, odúkezelés, hajtásválogatás
