Jókai klub

fáinak állapotfelmérése és kezelési javaslata

Puskás Katalin

2023. november 22.

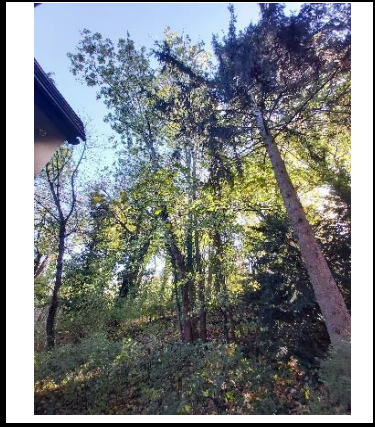
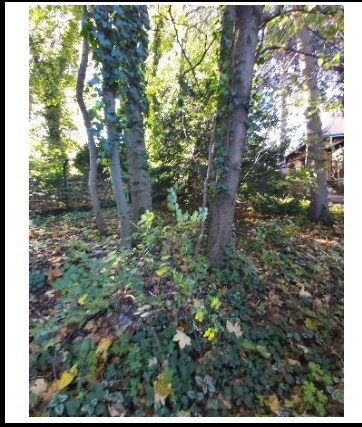
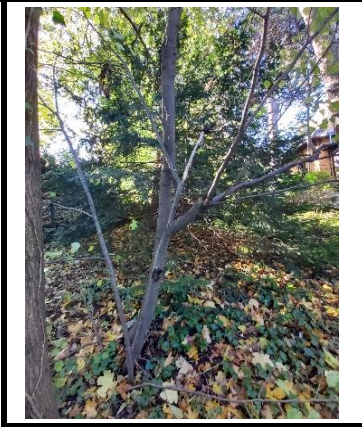
Puskás Katalin				tel: 06-30-813-4647 puskaskata48@gmail.com	
Kertészmérnök Favizsgáló szakmérnök		<i>Puskás Katalin</i>		Ev. Nytsz.: 58921202 Adósz.: 69949953-1-27	
Favizsgálati adatlap: állapotfelmérés és kezelési javaslat					
Felmérés ideje:	2023. 11. 08.	Latin név:	Fraxinus pennsylvanica		
Felmérés helye:	Bp XII. Jókai klub	Magyar név:	amerikai kőris		
Sorszám:	2	Fa magasság:	12, m	Törzs átmérő:	20, cm
Egyedi jelölés:	9	Törzs magasság:	7, m	Korona átmérő:	3, m
Fahely jellemzői:					
rézsű, kockázat: személyi, épület, gyalogösvény					
Ápoltság Radó féle osztályzata:	2				
Életképesség Radó féle osztályzata:	1				
Gyökér, gyökérnyak:					
alacsony tőtávolság, korlátozott gyökérkiterjedés, gyökérnyak ép					
Gyökérszét, gyökérnyak Radó féle osztályzata:	3				
Törzs, koronaalap:					
ép					
Törzs, koronaalap Radó féle osztályzata:	4				
Korona:					
koronaalap sudaras, felnyurgult korona, száraz ágak

Korona Radó féle osztályzata:	3				
A fa jó állapotú			A fa kezelése ajánlott		
A fa veszélyes, kezelés szükséges			A fa kivágandó		
Kezelési javaslat, indoklás					
kivágás magoncokkal együtt, kidőlés kockázata miatt, túlnőtt méretű sarjak, a fa életfeltételei koronaredukcióval nem biztosíthatóak					
Fényképes dokumentáció

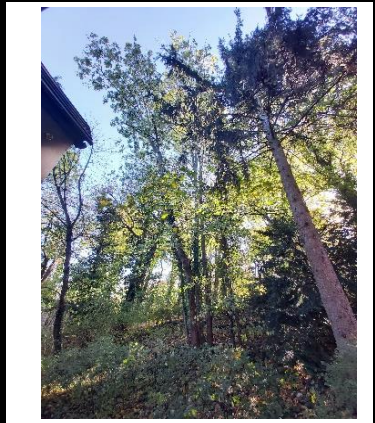
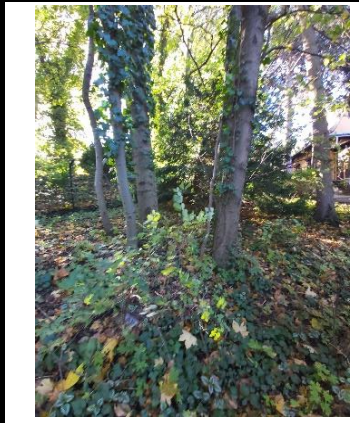
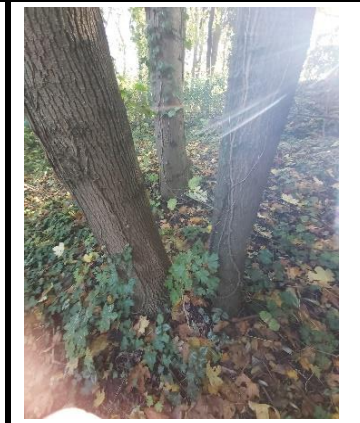
Puskás Katalin				tel: 06-30-813-4647 puskaskata48@gmail.com	
Kertészmérnök Favizsgáló szakmérnök		<i>Puskás Katalin</i>		Ev. Nytsz.: 58921202 Adósz.: 69949953-1-27	
Favizsgálati adatlap: állapotfelmérés és kezelési javaslat					
Felmérés ideje:	2023. 11. 08.	Latin név:	Fraxinus pennsylvanica		
Felmérés helye:	Bp XII. Jókai klub	Magyar név:	amerikai kőris		
Sorszám:	3	Fa magasság:	12, m	Törzs átmérő:	28, cm
Egyedi jelölés:	10	Törzs magasság:	7, m	Korona átmérő:	5, m
Fahely jellemzői:					
rézsű, kockázat: személelyi, gyalogösvény, épület					
Ápoltság Radó féle osztályzata:	2				
Életképesség Radó féle osztályzata:	1				
Gyökér, gyökérnyak:					
alacsony tőtávolság, korlátozott gyökérkiterjedés, ép gyökérnyak					
Gyökérszét, gyökérnyak Radó féle osztályzata:	3				
Törzs, koronaalap:					
ferde, borostyános					
Törzs, koronaalap Radó féle osztályzata:	3				
Korona:					
koronaalap sudaras, korona felnyurgult, féloldalas, száraz ágak vannak rajta, súlypont magasan

Korona Radó féle osztályzata:	3				
A fa jó állapotú			A fa kezelése ajánlott		
A fa veszélyes, kezelés szükséges			A fa kivágandó		
Kezelési javaslat, indoklás					
a fa életképessége koronaredukcióval nem biztosítható, bizonytalan rögzülés a talajban, kockázatos elhelyezkedés, károkozást elkerülendő kivágandó					
Fényképes dokumentáció

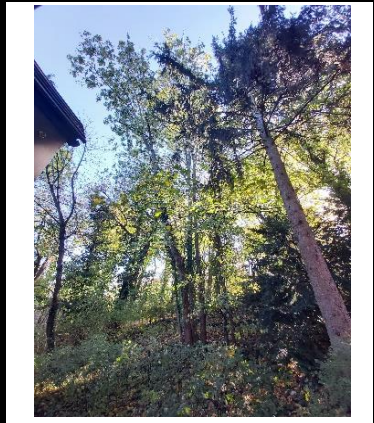
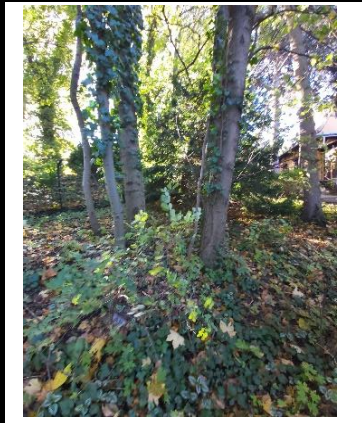
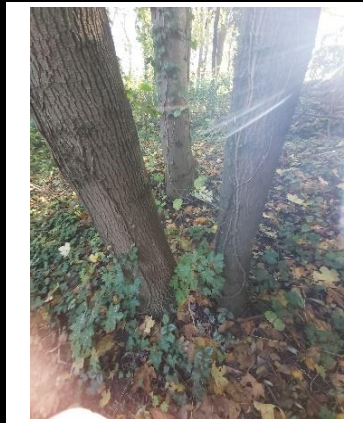
Puskás Katalin				tel: 06-30-813-4647	
Kertészmérnök Favizsgáló szakmérnök		<i>Puskás Katalin</i>		puskaskata48@gmail.com	
				Ev. Nytsz.: 58921202	
				Adósz.: 69949953-1-27	
Favizsgálati adatlap: állapotfelmérés és kezelési javaslat					
Felmérés ideje:	2023. 11. 08.	Latin név:	Fraxinus pennsylvanica		
Felmérés helye:	Bp XII. Jókai klub	Magyar név:	amerikai kóris		
Sorszám:	4	Fa magasság:	12, m	Törzs átmérő:	28, cm
Egyedi jelölés:	11	Törzs magasság:	7, m	Korona átmérő:	3, m
Fahely jellemzői:					
rézsű, kockázat: személyi, gyalogösvény, épület					
Ápoltság Radó féle osztályzata:	2				
Életképesség Radó féle osztályzata:	1				
Gyökér, gyökérnyak:					
korlátozott kiterjedése, túlnőtt sarjak					
Gyökérszét, gyökérnyak Radó féle osztályzata:	3				
Törzs, koronaalap:					
ferde					
Törzs, koronaalap Radó féle osztályzata:	4				
Korona:					
koronaalap sudaras, korona felnyurgult, száraz ágak, féloldalas, súlypont magasan

Korona Radó féle osztályzata:	3				
A fa jó állapotú			A fa kezelése ajánlott		
A fa veszélyes, kezelés szükséges			A fa kivágandó		
Kezelési javaslat, indoklás					
kivágás a habitus, az elhelyezkedés és az esetleges kidőlés kockázata miatt, koronakurtítással nem biztosíthatóak az életfeltételek					
Fényképes dokumentáció

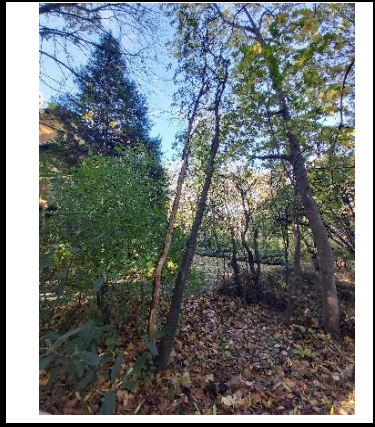
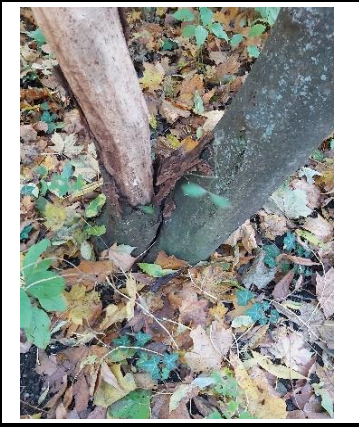
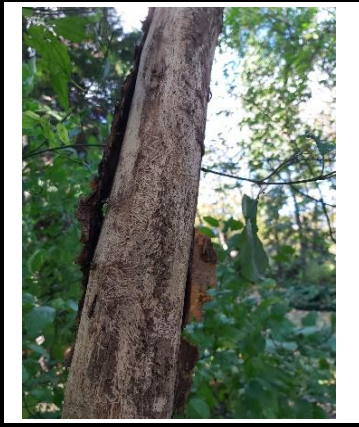
Puskás Katalin				tel: 06-30-813-4647 puskaskata48@gmail.com	
Kertészmérnök Favizsgáló szakmérnök		<i>Puskás Katalin</i>		Ev. Nytsz.: 58921202 Adósz.: 69949953-1-27	
Favizsgálati adatlap: állapotfelmérés és kezelési javaslat					
Felmérés ideje:	2023. 11. 08.	Latin név:	Acer negundo		
Felmérés helye:	Bp XII. Jókai klub	Magyar név:	zöld juhar		
Sorszám:	5	Fa magasság:	6, m	Törzs átmérő:	9,13 cm
Egyedi jelölés:	17	Törzs magasság:	4, m	Korona átmérő:	1, m
Fahely jellemzői:	rézsű, cserjés, gyalogösvény és tűzrakóhely között, kockázat: személyi				
Ápoltság Radó féle osztályzata:	1				
Életképesség Radó féle osztályzata:	1				
Gyökér, gyökérnyak:	funkcióját veszítette, gyökérnyaki repedés				
Gyökérszet, gyökérnyak Radó féle osztályzata:	1				
Törzs, koronaalap:	száraz, életfunkció nincs, kérge leválik				
Törzs, koronaalap Radó féle osztályzata:	1				
Korona:	száraz				
Korona Radó féle osztályzata:	1				
A fa jó állapotú			A fa kezelése ajánlott

A fa veszélyes, kezelés szükséges			A fa kivágandó		
Kezelési javaslat, indoklás					
a fa kiszáradt, környezetére veszélyt jelent, kivágandó					
Fényképes dokumentáció

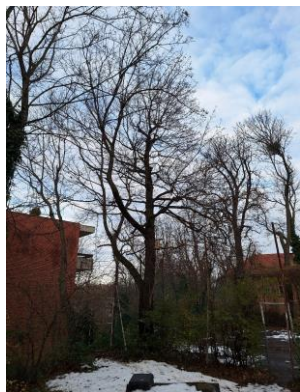
Felmérés ideje:	2023. 11. 08.	Latin név:	Acer platanoides		
Felmérés helye:	Bp XII. Jókai klub	Magyar név:	korai juhar		
Sorszám:	1	Fa magasság:	11, m	Törzs átmérő:	51, cm
Egyedi jelölés:	28	Törzs magasság:	2, m	Korona átmérő:	11, m

gyökérzet korlátozott, talajfelszín megemelte, gyökérnyak ép

enyhén ferde, kerítéshez ér

villás koronaalap, száraz ágak, féloldalas korona

Biztonsági tényező: 397%

Ápoló, szárazoló metszés, 10 % koronakönnyítés. Felülvizsgálat 2 év múlva

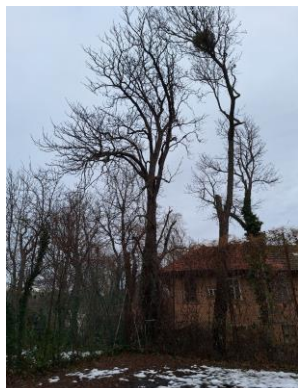
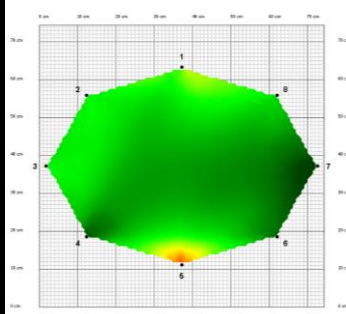
Felmérés ideje:	2023. 11. 08.	Latin név:	Aesculus hippocastanum		
Felmérés helye:	Bp XII. Jókai klub	Magyar név:	vadgesztenye		
Sorszám:	2	Fa magasság:	12, m	Törzs átmérő:	73, cm
Egyedi jelölés:	32	Törzs magasság:	5, m	Korona átmérő:	7, m

korlátozott, ép gyökérnyak

borostyános

visszavágott, féloldalas, száraz ágak

Biztonsági tényező: 406%

ápoló, szárazoló metszés, 10 % körnnyítés, fogaskerekű úrszelvénybiztosítás. Felülvizsgálat 1 év múlva

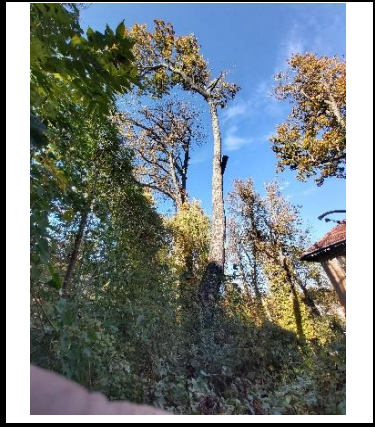
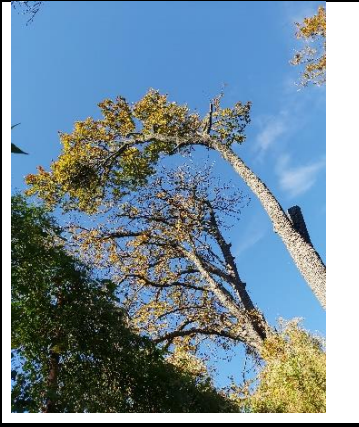
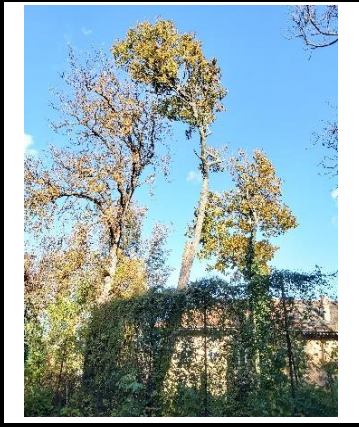
Puskás Katalin				tel: 06-30-813-4647 puskaskata48@gmail.com	
Kertészmérnök Favizsgáló szakmérnök		<i>Puskás Katalin</i>		Ev. Nytsz.: 58921202 Adósz.: 69949953-1-27	
Favizsgálati adatlap: állapotfelmérés és kezelési javaslat					
Felmérés ideje:	2023. 11. 08.	Latin név:	Acer platanoides		
Felmérés helye:	Bp XII. Jókai klub	Magyar név:	korai juhar		
Sorszám:	6	Fa magasság:	13, m	Törzs átmérő:	53, cm
Egyedi jelölés:	33	Törzs magasság:	4, m	Korona átmérő:	4, m
Fahely jellemzői:					
támfal, aszfalt, keskeny zóldsáv és rézsú a fogaskerekű töltés mellett, kockázat: személyi, sportpálya, közlekedés - fogaskerekű vasútpálya					
Ápoltság Radó féle osztályzata:	2				
Életképesség Radó féle osztályzata:	1				
Gyökér, gyökérnyak:					
korlátozott, sérült, a koronacsonkolással arányosan redukálódott gyökérszövet					
Gyökérszövet, gyökérnyak Radó féle osztályzata:	3				
Törzs, koronaalap:					
ferde törzs					
Törzs, koronaalap Radó féle osztályzata:	3

Korona:					
koronaalap villás, korona csonkolt, súlypont magasan, féloldalas, külponyos, száraz ágak, fagyöngy a koronában					
Korona Radó féle osztályzata:	2				
A fa jó állapotú			A fa kezelése ajánlott		
A fa veszélyes, kezelés szükséges			A fa kivágandó		
Kezelési javaslat, indoklás					
csonkolt, arányos gyökérpusztulás feltételezhető, kiemelt kockázat a fogaskerekű miatt, a magas súlypont miatt törésveszélyes is, a fa állapota és elhelyezkedése miatt kivágását javaslom					
Fényképes dokumentáció

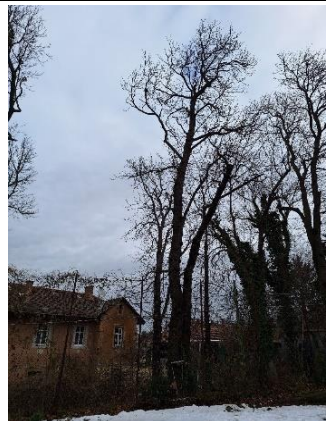
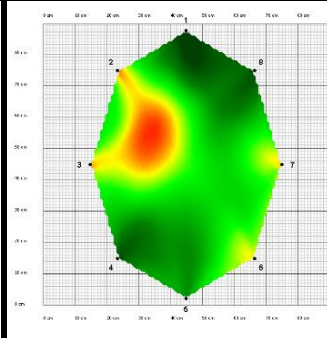
Felmérés ideje:	2023. 11. 08.	Latin név:	Aesculus hippocastanum		
Felmérés helye:	Bp XII. Jókai klub	Magyar név:	vadgesztenye		
Sorszám:	3	Fa magasság:	14, m	Törzs átmérő:	76, cm
Egyedi jelölés:	34	Törzs magasság:	2, m	Korona átmérő:	5, m

korlátozott, gyökérnyak ép

ép külső csőfal, kezdődő belső szerkezetváltozás

koronaalap villás, visszavágott, kambiumhajtások, száraz ág, féloldalas

Biztonsági tényező: 362%

Ápoló, alakító metszés, hajtásválogatás, fogaskerekű úrszelvénybiztosítás. Felülvizsgálat 1 év múlva

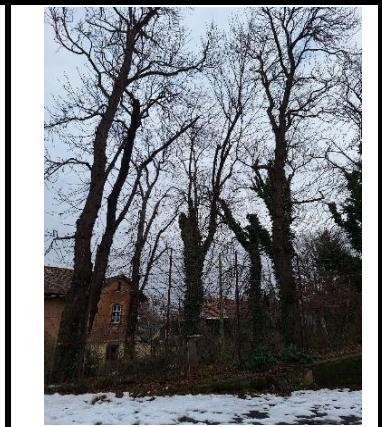
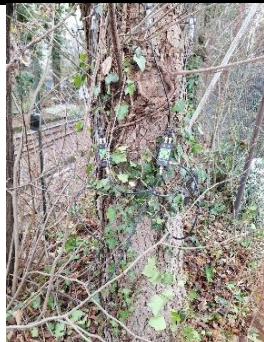
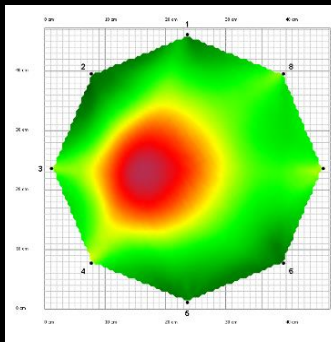
Felmérés ideje:	2023. 11. 08.	Latin név:	Acer pseudoplatanus		
Felmérés helye:	Bp XII. Jókai klub	Magyar név:	hegyi juhar		
Sorszám:	4	Fa magasság:	10, m	Törzs átmérő:	46, cm
Egyedi jelölés:	35	Törzs magasság:	4, m	Korona átmérő:	4, m

redukálódott, korlátozott, gyökérnyak ép

korhadás, borostyán, ferde

villás koronaalap, csonkolt vázágak, kambiumhajtások

Biztonsági tényező: 975%

A fa állapota miatt kivágását javaslom. A mellette lévő hárs kivágásával a fa kitettsége megváltozik, ami előre nem látható kockázatot jelent a tömegközlekedési vonalra való kidőlés tekintetében - a koronacsonkolással párhuzamos gyökér redukálódás miatt.

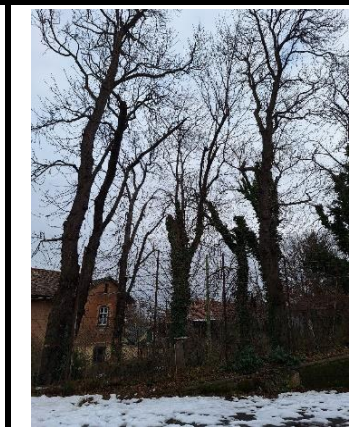
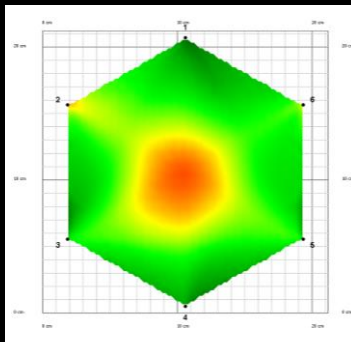
Felmérés ideje:	2023. 11. 08.	Latin név:	Tilia platiphyllos		
Felmérés helye:	Bp XII. Jókai klub	Magyar név:	nagylevelű hárs		
Sorszám:	5	Fa magasság:	9, m	Törzs átmérő:	22, cm
Egyedi jelölés:	36	Törzs magasság:	5, m	Korona átmérő:	3, m

redukálódott, sarjhajtásos

belső korhadás, ferde

Biztonsági tényező: 107%

A fa állapota miatt és a károkozás kockázata miatt veszélyes, kivágását javaslom.

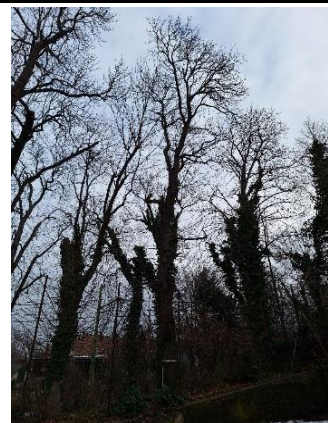
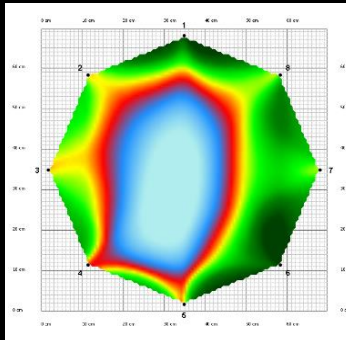
Biztonsági tényező: 261%

ápoló, szárazoló metszés, 20 % könnyítés, fogaskerekű úrszelvénybiztosítása, felülvizsgálat 1 év múlva. A fa feltehetően gyökérzet felől korhad, a törésvizsgálat szerint a fa megtartható, de koronacsökkentése sürgősen elvégzendő, rendszeres felülvizsgálatot igényel.
