Lóvasút Kulturális és Rendezvényközpont fáinak állapotfelmérése és kezelési javaslata

2023. november 22.

Favizsgálati adatlap: állapotfelmérés és kezelési javaslat

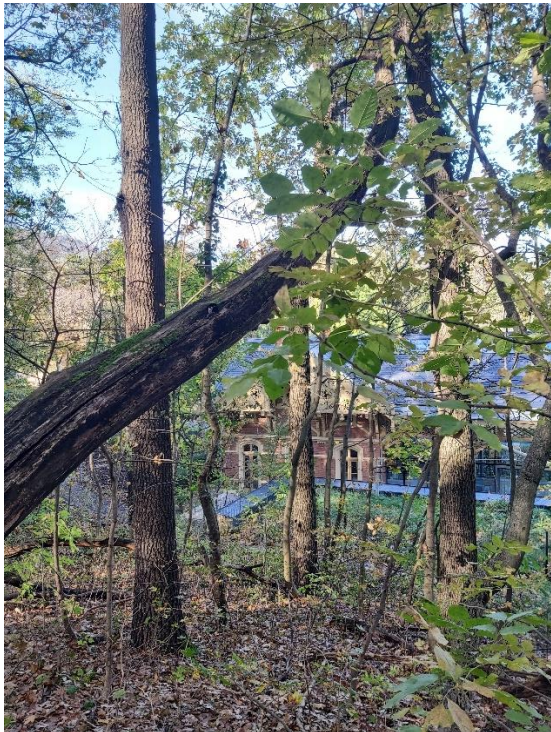
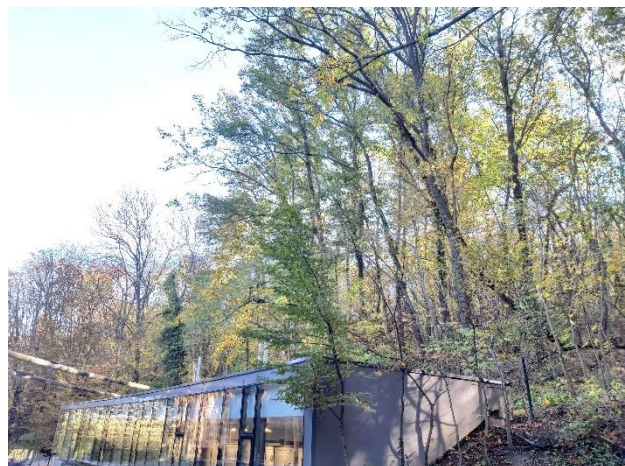
A műemléki épületet veszélyeztetik továbbá az azt körülölelő parkerdő állományából kidőlő, vagy nagy méretű száraz ágakat hullató fák. Javaslom a parkerdő munkatársaival való kapcsolatfelvételt, hogy az ingatlan dőléskörzetében lévő fák vizsgálatáról, esetenként biztonságos talajra helyezéséről gondoskodjanak.

Az erdő felől kidől, fennakadt száraz fák az épület fölött lógnak.

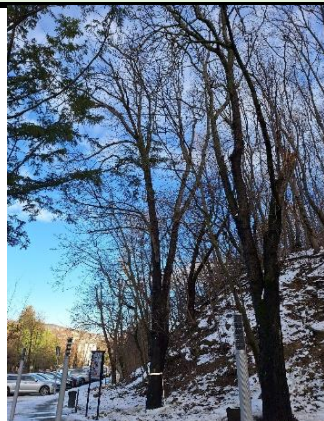
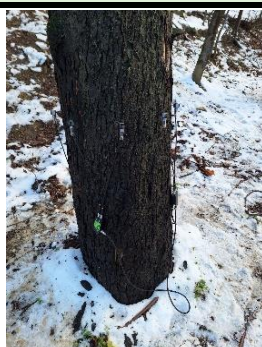
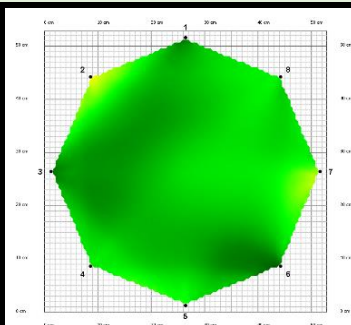
Felmérés ideje:	2023. 11. 09.	Latin név:	Aesculus hippocastanum		
Felmérés helye:	Bp XII. Lóvasút	Magyar név:	vadgesztenye		
Sorszám:	1	Fa magasság:	15, m	Törzs átmérő:	57, cm
Egyedi jelölés:	1	Törzs magasság:	2, m	Korona átmérő:	7, m

kisebb kéreg és hancs sérülések, sérült gyökérzet, korlátozott

kisebb kéreg és hancs sérülések

villás koronaalap, féloldalas, száraz ágak

Biztonsági tényező: 151%

Ápoló, szárazoló gallyazás, a korona 15 % könnyítése, felülvizsgálat 1 év múlva

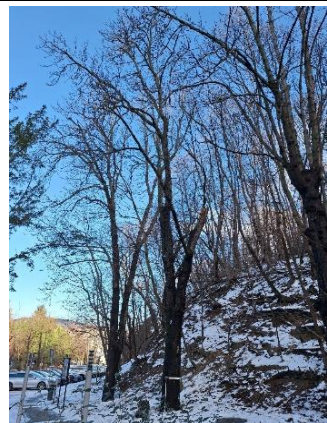
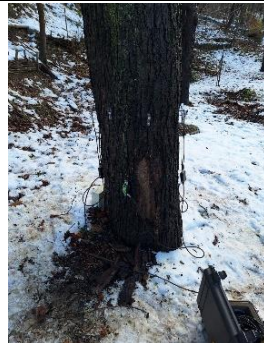
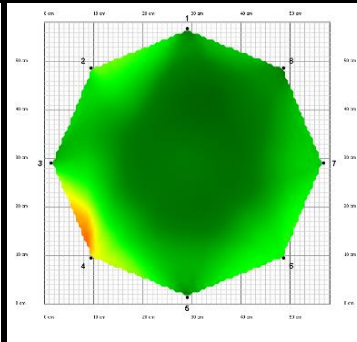
Felmérés ideje:	2023. 11. 09.	Latin név:	Aesculus hippocastanum		
Felmérés helye:	Bp XII. Lóvasút	Magyar név:	vadgesztenye		
Sorszám:	2	Fa magasság:	16, m	Törzs átmérő:	60, cm
Egyedi jelölés:	2	Törzs magasság:	3, m	Korona átmérő:	6, m

sérült, korlátozott gyökérzet, gyökérnyaksérülés, nedvfolyás

kiseb sérülések, kéregelválás, nedvfolyás

ágcsok, száraz ágak, féloldalas, külpontos

Biztonsági tényező: 132%

Ápoló, szárazoló gallyazás, ágcsok levétele, súlypont helyreállítás a kinyúló ág elágazásra történő visszametszésével, 15 % koronakönnyítés. Felülvizsgálat 1 év múlva

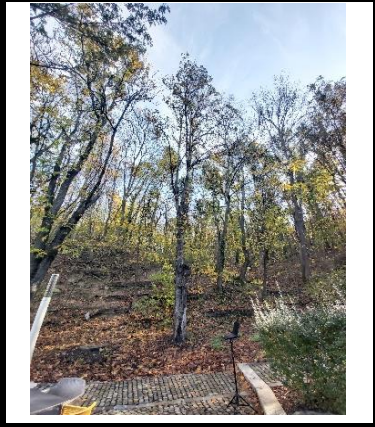
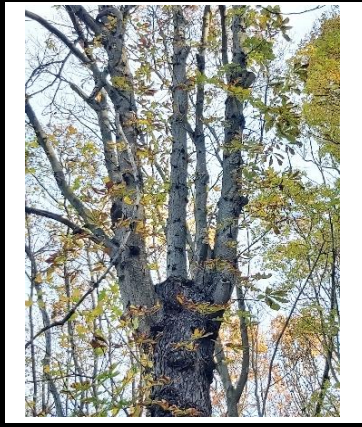
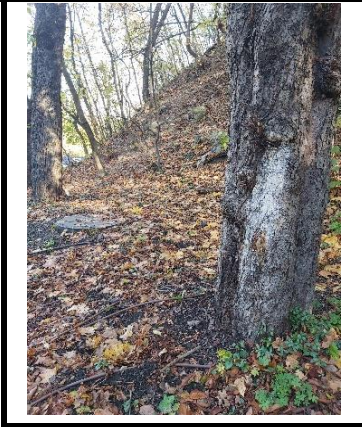
Puskás Katalin				tel: 06-30-813-4647 puskaskata48@gmail.com	
Kertészmérnök Favizsgáló szakmérnök		<i>Puskás Katalin</i>		Ev. Nytsz.: 58921202 Adósz.: 69949953-1-27	
Favizsgálati adatlap: állapotfelmérés és kezelési javaslat					
Felmérés ideje:	2023. 11. 09.	Latin név:	Aesculus hippocastanum		
Felmérés helye:	Bp XII. Lóvasút	Magyar név:	vadgesztenye		
Sorszám:	8	Fa magasság:	14, m	Törzs átmérő:	58, cm
Egyedi jelölés:	3	Törzs magasság:	5, m	Korona átmérő:	5, m
Fahely jellemzői:					
térkő, közmű, korlátozott, kockázat: személyi, épület					
Ápoltság Radó féle osztályzata:	1				
Életképesség Radó féle osztályzata:	1				
Gyökér, gyökérnyak:					
jelentősen sérült és korhadt, befűződés, nedvfolyás					
Gyökérzet, gyökérnyak Radó féle osztályzata:	2				
Törzs, koronaalap:					
odvas, korhadt, gombás elszíneződés, kéregelválás, nedvfolyás, vízajtások, befűzések					
Törzs, koronaalap Radó féle osztályzata:	2

Korona:					
koronaalap és korona csonkolt, túlnőtt gyenge kapcsolódású kambiumhajtások, odvas sudármaradvány					
Korona Radó féle osztályzata:	2				
A fa jó állapotú			A fa kezelése ajánlott		
A fa veszélyes, kezelés szükséges			A fa kivágandó		
Kezelési javaslat, indoklás					
A jelentősen sérült gyökérzet, gyökérnyak, a korhadt és odvas törzs és korona miatt a környezetére veszélyes, kivágását javaslom.					
Fényképes dokumentáció

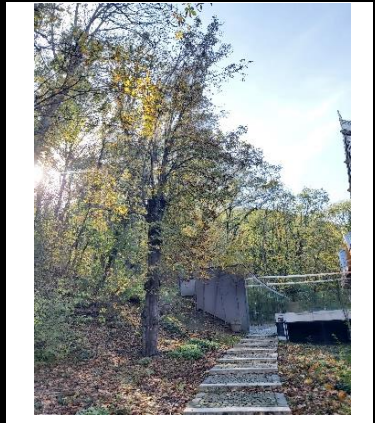
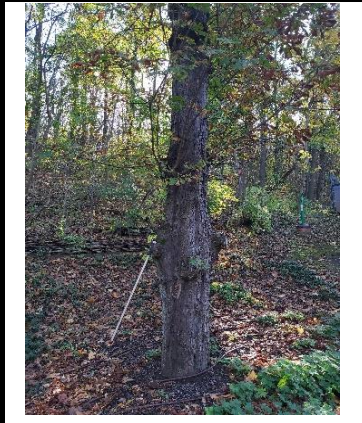
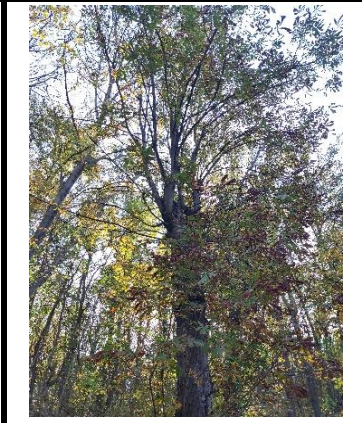
Puskás Katalin				tel: 06-30-813-4647 puskaskata48@gmail.com	
Kertészmérnök Favizsgáló szakmérnök		<i>Puskás Katalin</i>		Ev. Nytsz.: 58921202 Adósz.: 69949953-1-27	
Favizsgálati adatlap: állapotfelmérés és kezelési javaslat					
Felmérés ideje:	2023. 11. 09.	Latin név:	Aesculus hippocastanum		
Felmérés helye:	Bp XII. Lóvasút	Magyar név:	vadgesztenye		
Sorszám:	9	Fa magasság:	10, m	Törzs átmérő:	62, cm
Egyedi jelölés:	4	Törzs magasság:	2, m	Korona átmérő:	5, m
Fahely jellemzői:					
térkő, közmű, kockázat: személyi, épület					
Ápoltság Radó féle osztályzata:	1				
Életképesség Radó féle osztályzata:	1				
Gyökér, gyökérnyak:					
sérült, befűződések, kéreg és hancs sérülés					
Gyökérszet, gyökérnyak Radó féle osztályzata:	2				
Törzs, koronaalap:					
teljesen odvas, két oldalról nyitott, vízajtásos					
Törzs, koronaalap Radó féle osztályzata:	2				
Korona:					
csonkolt, odvas, túlnőtt gyenge kapcsolódású kambiumhajtások

Korona Radó féle osztályzata:	2				
A fa jó állapotú			A fa kezelése ajánlott		
A fa veszélyes, kezelés szükséges			A fa kivágandó		
Kezelési javaslat, indoklás					
A fa jelentősen sérült, állapota leromlott, korhadt, odvas törzs és korona. Környezetére veszélyes, kivágását javaslom					
Fényképes dokumentáció

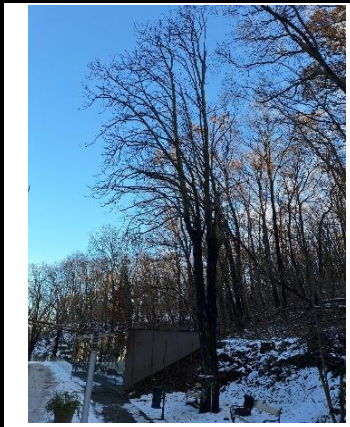
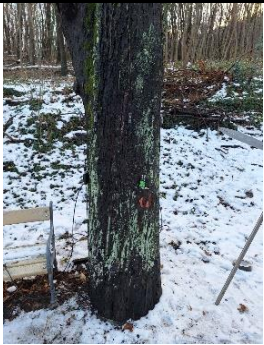
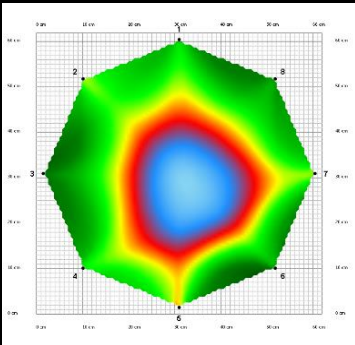
Puskás Katalin		<i>Puskás Katalin</i>		tel: 06-30-813-4647	
Kertészmérnök				puskaskata48@gmail.com	
Oklevél száma:				Ev. Nytsz.: 58921202	
KETK/B-176/2019				Adósz.: 69949953-1-27	
Favizsgálati adatlap: állapotfelmérés és kezelési javaslat					
Felmérés ideje:	2023. 11. 09.	Latin név:	Aesculus hippocastanum		
Felmérés helye:	Bp XII. Lóvasút	Magyar név:	vadgesztenye		
Sorszám:	3	Fa magasság:	14, m	Törzs átmérő:	63, cm
Egyedi jelölés:	6	Törzs magasság:	3, m	Korona átmérő:	8, m
Fahely jellemzői:	erdőtalaj, térkő, közmű, kockázat: személyi, műemléki épület				
Ápoltság Radó féle osztályzata:	3				
Életképesség Radó féle osztályzata:	2				
Gyökér, gyökérnyak:	sérült, korlátozott, kisebb gyökérnyaksérülések				
Gyökérszétválás Radó féle osztályzata:	3				
Törzs, koronaalap:	korhadt, odvas				
Törzs, koronaalap Radó féle osztályzata:	3				
Korona:	visszavágott, túlnőtt kambiumhajtások, odvas vágások				
Korona Radó féle osztályzata:	3

Mérés magassága: 180, cm		Biztonsági tényező: 185%	
		Mérés geometriája: kör

A fa jó állapotú			A fa kezelése ajánlott		
A fa veszélyes, kezelés szükséges			A fa kivágandó		
Kezelési javaslat, indoklás					
ápoló metszés, hajtásválogatás, 30% koronakönnyítés a vágágcsonkolással párhuzamos gyökér redukálódás okozta korhadás veszélyforrása miatt , felülvizsgálat 1 év múlva					
Fényképes dokumentáció

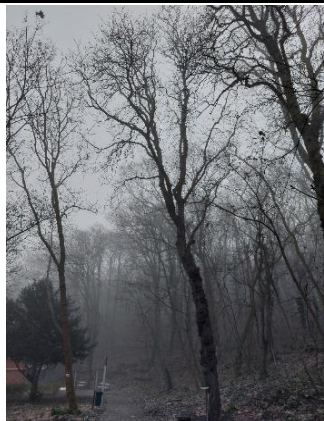
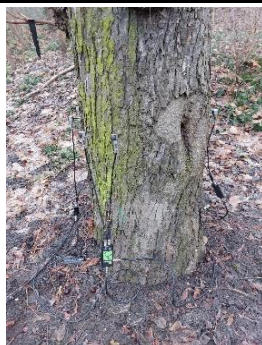
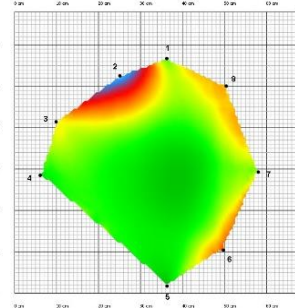
Felmérés ideje:	2023. 11. 09.	Latin név:	Aesculus hippocastanum		
Felmérés helye:	Bp XII. Lóvasút	Magyar név:	vadgesztenye		
Sorszám:	1	Fa magasság:	15, m	Törzs átmérő:	59, cm
Egyedi jelölés:	7	Törzs magasság:	6, m	Korona átmérő:	7, m

gyökérzet korlátozott, sérült, gyökérnyak sérült, odvas sebhely

sérült, odvasodó sebhelyek, enyhén ferde

koronaalap terhelt, koorna féloldalas, külpontos, száraz ágak, magasan a súlypontja

Biztonsági tényező: 112%

A fa ápoló-szárazoló gallyazását javaslom, a műszeres eredmény alapján a korona 20% könnyítését és súlyponthelyreállító metszését javaslom. Felülvizsgálat 1 év múlva esedékes, az állomány többi fájával együtt 10 éven belül fokozatosan lecserélendő, ajánlott a pótlási koncepció tervezése.

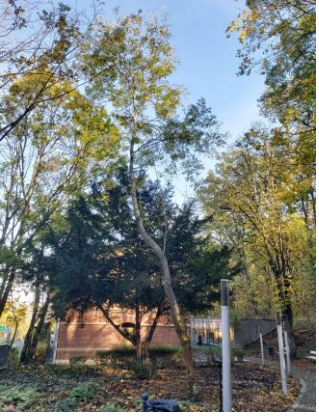
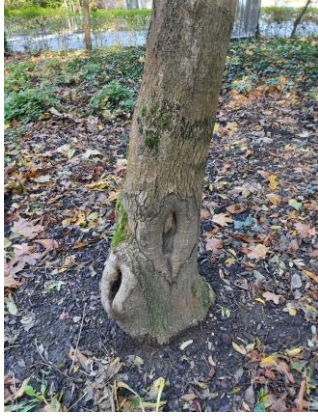
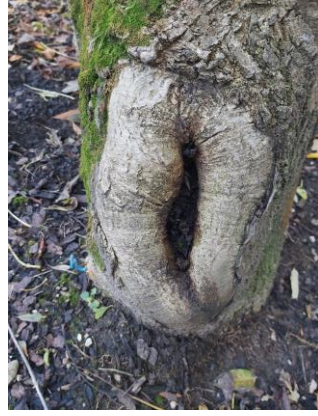
Puskás Katalin				tel: 06-30-813-4647	
Kertészmérnök		<i>Puskás Katalin</i>		puskaskata48@gmail.com	
Favizsgáló szakmérnök				Ev. Nytsz.: 58921202	
				Adósz.: 69949953-1-27	
Favizsgálati adatlap: állapotfelmérés és kezelési javaslat					
Felmérés ideje:	2023. 11. 09.	Latin név:	Fraxinus angustifolia		
Felmérés helye:	Bp XII. Lóvasút	Magyar név:	keskenylevelű kőris		
Sorszám:	10	Fa magasság:	11, m	Törzs átmérő:	22, cm
Egyedi jelölés:	8	Törzs magasság:	3, m	Korona átmérő:	5, m
Fahely jellemzői:					
erdőtalan, évelőágyás, kockázat: személyi, gyalogjárda					
Ápoltság Radó féle osztályzata:	2				
Életképesség Radó féle osztályzata:	1				
Gyökér, gyökérnyak:					
sérült, korhad, odvas, terpeszes, palackos kiszélesedés					
Gyökérszövet, gyökérnyak Radó féle osztályzata:	2				
Törzs, koronaalap:					
ferde, sérült, benőtt ághelyek					
Törzs, koronaalap Radó féle osztályzata:	3				
Korona:					
súdas, felnyurgult, súlypont magasan, külpontos, száraz ág

Korona Radó féle osztályzata:	3				
A fa jó állapotú			A fa kezelése ajánlott		
A fa veszélyes, kezelés szükséges			A fa kivágandó		
Kezelési javaslat, indoklás					
A fa környezetére veszélyes, kidőlés kockázatát is magában hordozza. Visszavágással életképessége nem megtertartható, kivágását javaslom. A hozzá közel álló fa kivágásával egyetemben a környezet adottságaihoz mérten pótlását javaslom.					
Fényképes dokumentáció

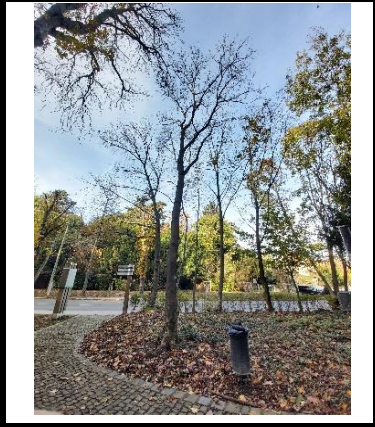
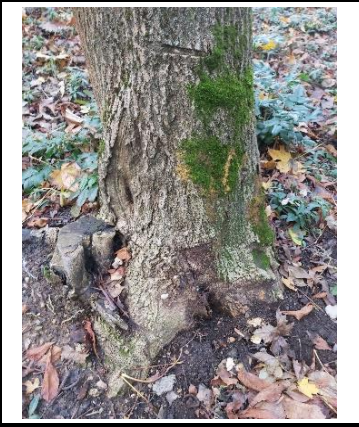
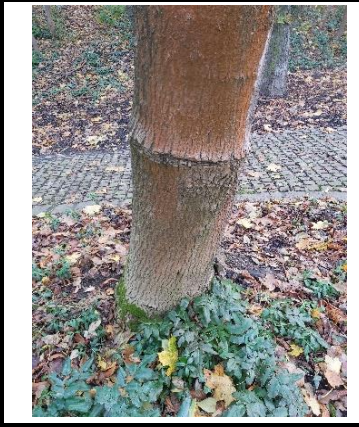
Puskás Katalin				tel: 06-30-813-4647 puskaskata48@gmail.com	
Kertészmérnök Favizsgáló szakmérnök		<i>Puskás Katalin</i>		Ev. Nytsz.: 58921202 Adósz.: 69949953-1-27	
Favizsgálati adatlap: állapotfelmérés és kezelési javaslat					
Felmérés ideje:	2023. 11. 09.	Latin név:	Fraxinus angustifolia		
Felmérés helye:	Bp XII. Lóvasút	Magyar név:	keskenylevelű kőris		
Sorszám:	11	Fa magasság:	15, m	Törzs átmérő:	29, cm
Egyedi jelölés:	9	Törzs magasság:	6, m	Korona átmérő:	4, m
Fahely jellemzői:	erdőtálat, évelős ágyás, gyalogjárda, kockázat: személyi				
Ápoltság Radó féle osztályzata:	1				
Életképesség Radó féle osztályzata:	1				
Gyökér, gyökérnyak:	sérült gyökérzet, sérült korhadt gyökérnyak, terpeszes				
Gyökérzet, gyökérnyak Radó féle osztályzata:	2				
Törzs, koronaalap:	ferde, sérült, belenőtt huzal				
Törzs, koronaalap Radó féle osztályzata:	2				
Korona:	külpontos, súlypont magasan, száraz ág				
Korona Radó féle osztályzata:	2

A fa jó állapotú		A fa kezelése ajánlott			
A fa veszélyes, kezelés szükséges		A fa kivágandó			
Kezelési javaslat, indoklás					
Visszavágással életképessége nem fenntartható. A fa elhelyezkedése és állapota miatt veszélyes, kivágását, cseréjét javaslom.					
Fényképes dokumentáció

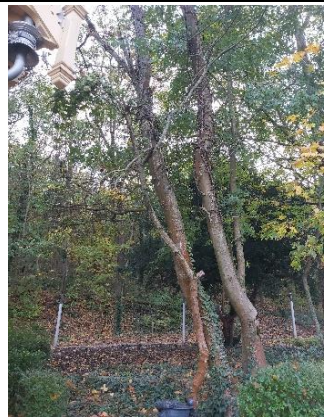
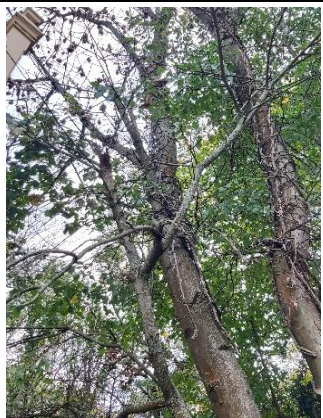
Puskás Katalin				tel: 06-30-813-4647 puskaskata48@gmail.com	
Kertészmérnök Favizsgáló szakmérnök		<i>Puskás Katalin</i>		Ev. Nytsz.: 58921202 Adósz.: 69949953-1-27	
Favizsgálati adatlap: állapotfelmérés és kezelési javaslat					
Felmérés ideje:	2023. 11. 09.	Latin név:	Fraxinus pennsylvanica		
Felmérés helye:	Bp XII. Lóvasút	Magyar név:	amerikai kóris		
Sorszám:	12	Fa magasság:	5, m	Törzs átmérő:	12, cm
Egyedi jelölés:	11	Törzs magasság:	2,5 m	Korona átmérő:	1, m
Fahely jellemzői:	erdőállomány maradványa, aszfalt, közmű, kockázat: személyi, épület, autó és busz közlekedés, gyalogosjárda				
Ápoltság Radó féle osztályzata:	1				
Életképesség Radó féle osztályzata:	1				
Gyökér, gyökérnyak:	gyökérzet és gyökérnyak sérült				
Gyökérzet, gyökérnyak Radó féle osztályzata:	2				
Törzs, koronaalap:	ferde, görbe, sérült				
Törzs, koronaalap Radó féle osztályzata:	2				
Korona:	törött, csonkolt, szárad, alászorult

Korona Radó féle osztályzata:	2				
A fa jó állapotú			A fa kezelése ajánlott		
A fa veszélyes, kezelés szükséges			A fa kivágandó		
Kezelési javaslat, indoklás					
A fa az épülethez és járdához közel áll, alászorult, törött, szárad, kivágását javaslom.					
Fényképes dokumentáció

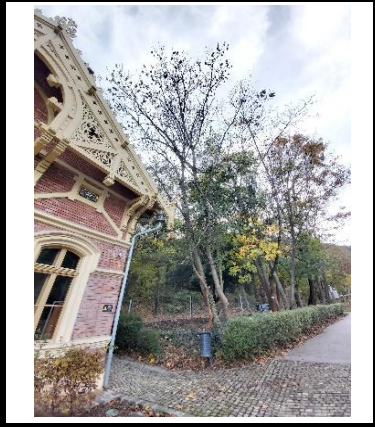
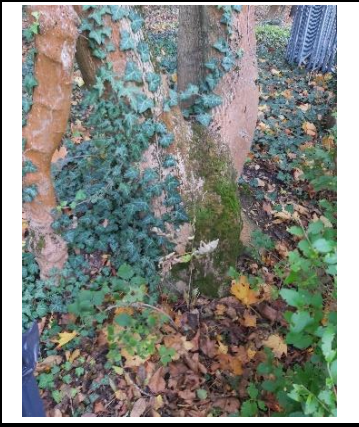
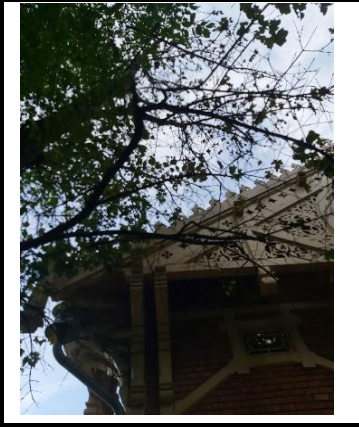
Puskás Katalin				tel: 06-30-813-4647 puskaskata48@gmail.com	
Kertészmérnök Favizsgáló szakmérnök		<i>Puskás Katalin</i>		Ev. Nytsz.: 58921202 Adósz.: 69949953-1-27	
Favizsgálati adatlap: állapotfelmérés és kezelési javaslat					
Felmérés ideje:	2023. 11. 09.	Latin név:	Fraxinus pennsylvanica		
Felmérés helye:	Bp XII. Lóvasút	Magyar név:	amerikai kóris		
Sorszám:	13	Fa magasság:	14, m	Törzs átmérő:	27,23 cm
Egyedi jelölés:	12	Törzs magasság:	3, m	Korona átmérő:	5, m
Fahely jellemzői:	erdőállomány maradványa, aszfalt, közmű, kockázat: személyi, épület, közlekedés				
Ápoltság Radó féle osztályzata:	1				
Életképesség Radó féle osztályzata:	1				
Gyökér, gyökérnyak:	sérült, terpeszes gyökérnyak, korhad				
Gyökérszövet, gyökérnyak Radó féle osztályzata:	2				
Törzs, koronaalap:	alacsonyan elágazó, belenőtt vezeték, ferde, korhadás				
Törzs, koronaalap Radó féle osztályzata:	3				
Korona:	sudas, féloldalas, külpontos, épülethez ér, száraz ágak vannak rajta

Korona Radó féle osztályzata:	3				
A fa jó állapotú			A fa kezelése ajánlott		
A fa veszélyes, kezelés szükséges			A fa kivágandó		
Kezelési javaslat, indoklás					
A fa állapota és elhelyezkedése miatt veszélyes, az épülethez ér, kivágását javaslom.					
Fényképes dokumentáció

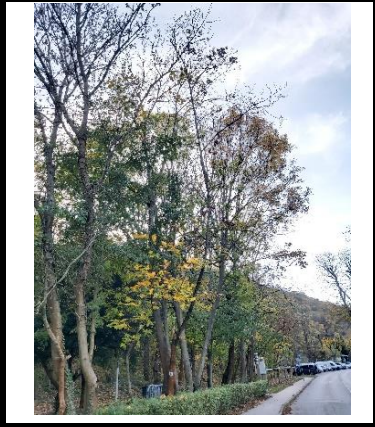
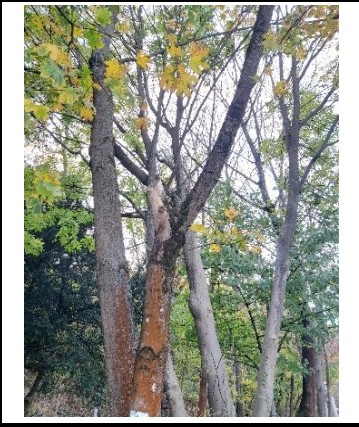
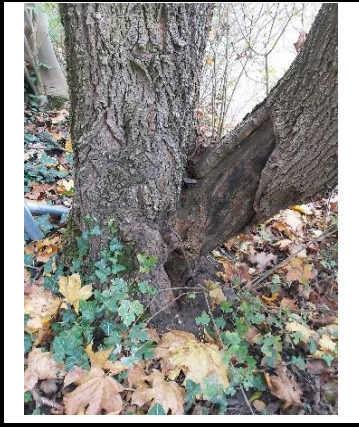
Puskás Katalin				tel: 06-30-813-4647 puskaskata48@gmail.com	
Kertészmérnök Favizsgáló szakmérnök		<i>Puskás Katalin</i>		Ev. Nytsz.: 58921202 Adósz.: 69949953-1-27	
Favizsgálati adatlap: állapotfelmérés és kezelési javaslat					
Felmérés ideje:	2023. 11. 09.	Latin név:	Acer platanoides		
Felmérés helye:	Bp XII. Lóvasút	Magyar név:	korai juhar		
Sorszám:	14	Fa magasság:	13, m	Törzs átmérő:	20,33 cm
Egyedi jelölés:	15	Törzs magasság:	4, m	Korona átmérő:	5, m
Fahely jellemzői:	erdőállomány maradványa, aszfalt, közmű, kockázat: személyi, közlekedés				
Ápoltság Radó féle osztályzata:	1				
Életképesség Radó féle osztályzata:	1				
Gyökér, gyökérnyak:	sérült, korhadt, kéregleválás, kezdődő szétnyílás				
Gyökérszet, gyökérnyak Radó féle osztályzata:	2				
Törzs, koronaalap:	alacsonyan elágazó, száradó, korhadó				
Törzs, koronaalap Radó féle osztályzata:	2				
Korona:	külpontos, száraz ágak, ágcsontok				
Korona Radó féle osztályzata:	3

A fa jó állapotú			A fa kezelése ajánlott		
A fa veszélyes, kezelés szükséges			A fa kivágandó		
Kezelési javaslat, indoklás					
A fa állapota és elhelyezkedése miatt kivágását javaslom.					
Fényképes dokumentáció

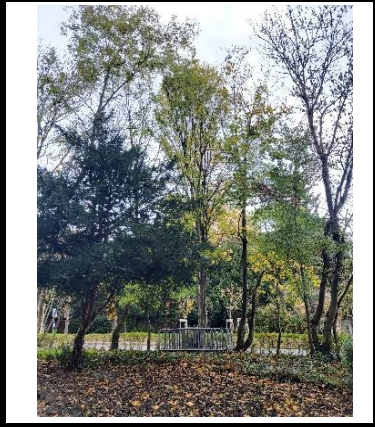
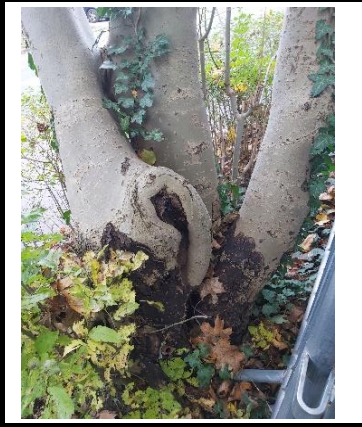
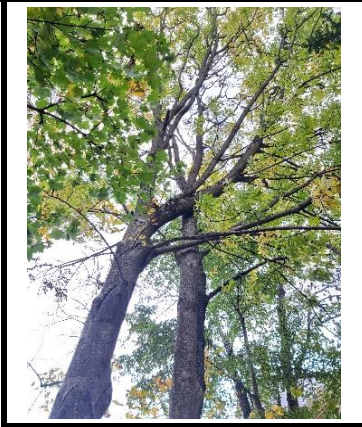
Puskás Katalin				tel: 06-30-813-4647 puskaskata48@gmail.com	
Kertészmérnök Favizsgáló szakmérnök		<i>Puskás Katalin</i>		Ev. Nytsz.: 58921202 Adósz.: 69949953-1-27	
Favizsgálati adatlap: állapotfelmérés és kezelési javaslat					
Felmérés ideje:	2023. 11. 09.	Latin név:	Fraxinus pennsylvanica		
Felmérés helye:	Bp XII. Lóvasút	Magyar név:	amerikai kóris		
Sorszám:	15	Fa magasság:	12, m	Törzs átmérő:	16,27, 19
Egyedi jelölés:	16	Törzs magasság:	3,5 m	Korona átmérő:	11, m
Fahely jellemzői:	erdőállományból megmaradt, aszfalt, közmű, kockázat: személyi, közlekedés				
Ápoltság Radó féle osztályzata:	1				
Életképesség Radó féle osztályzata:	1				
Gyökér, gyökérnyak:	sérült, korhad, nedvfolyás, szétnyílt				
Gyökérszétválás Radó féle osztályzata:	2				
Törzs, koronaalap:	alacsonyan elágazó, ferde, több törzs, összenövés, korhadás				
Törzs, koronaalap Radó féle osztályzata:	2				
Korona:	összenőtt ágak, száraz ágak, külpontos

Korona Radó féle osztályzata:	3				
A fa jó állapotú			A fa kezelése ajánlott		
A fa veszélyes, kezelés szükséges			A fa kivágandó		
Kezelési javaslat, indoklás					
A fa állapota és elhelyezkedése miatt kivágását javaslom.					
Fényképes dokumentáció

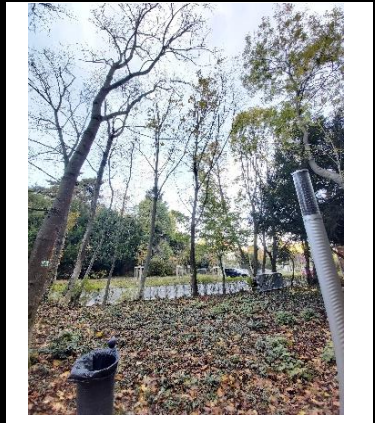
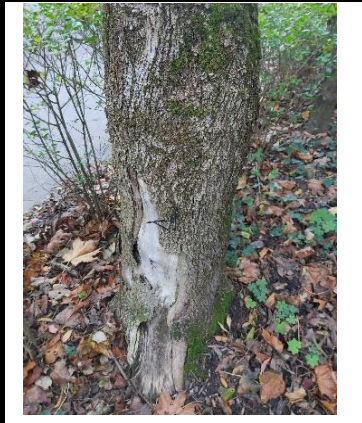
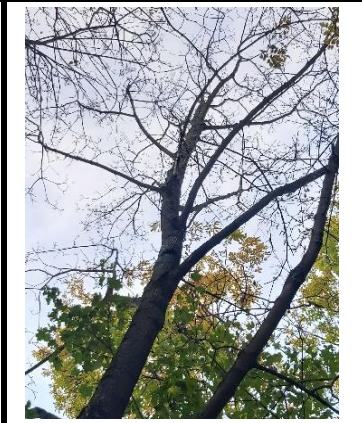
Puskás Katalin				tel: 06-30-813-4647	
Kertészmérnök		<i>Puskás Katalin</i>		puskaskata48@gmail.com	
Favizsgáló szakmérnök				Ev. Nytsz.: 58921202	
				Adósz.: 69949953-1-27	
Favizsgálati adatlap: állapotfelmérés és kezelési javaslat					
Felmérés ideje:	2023. 11. 09.	Latin név:	Acer platanoides		
Felmérés helye:	Bp XII. Lóvasút	Magyar név:	korai juhar		
Sorszám:	16	Fa magasság:	12, m	Törzs átmérő:	36, cm
Egyedi jelölés:	18	Törzs magasság:	3,5 m	Korona átmérő:	6, m
Fahely jellemzői:					
erdőállományból megmaradt, aszfalt, közmű, kockázat: személyi, közlekedés					
Ápoltság Radó féle osztályzata:	1				
Életképesség Radó féle osztályzata:	1				
Gyökér, gyökérnyak:					
sérült, deformált gyökérnyak, korhadás, kéregeleválás					
Gyökérszét, gyökérnyak Radó féle osztályzata:	2				
Törzs, koronaalap:					
ferde, palackos, belenőtt vezetékek					
Törzs, koronaalap Radó féle osztályzata:	3				
Korona:					
villás koronaalap, száraz ágak, csúcscsáradás

Korona Radó féle osztályzata:	3				
A fa jó állapotú			A fa kezelése ajánlott		
A fa veszélyes, kezelés szükséges			A fa kivágandó		
Kezelési javaslat, indoklás					
A fa állapota és elhelyezkedése miatt kivágását javaslom					
Fényképes dokumentáció

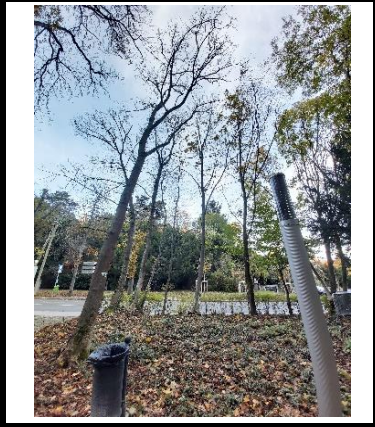
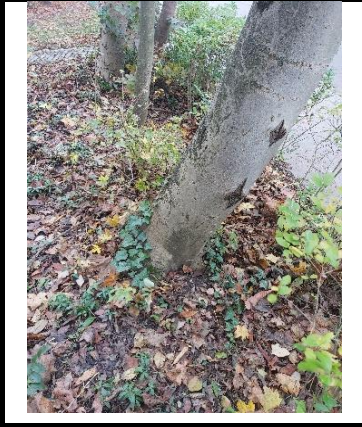
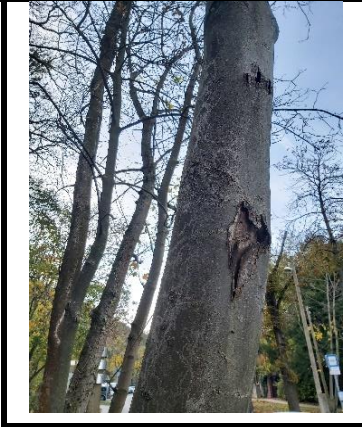
Puskás Katalin				tel: 06-30-813-4647 puskaskata48@gmail.com	
Kertészmérnök Favizsgáló szakmérnök		<i>Puskás Katalin</i>		Ev. Nytsz.: 58921202 Adósz.: 69949953-1-27	
Favizsgálati adatlap: állapotfelmérés és kezelési javaslat					
Felmérés ideje:	2023. 11. 09.	Latin név:	Fraxinus pennsylvanica		
Felmérés helye:	Bp XII. Lóvasút	Magyar név:	amerikai kőris		
Sorszám:	17	Fa magasság:	12, m	Törzs átmérő:	26, cm
Egyedi jelölés:	19	Törzs magasság:	5, m	Korona átmérő:	5, m
Fahely jellemzői:	erdőállományból maradt, aszfalt, közmű, kockázat: személyi, közlekedés				
Ápoltság Radó féle osztályzata:	1				
Életképesség Radó féle osztályzata:	1				
Gyökér, gyökérnyak:	sérült, korábban kimozdult, korhad				
Gyökérszétválás Radó féle osztályzata:	3				
Törzs, koronaalap:	ferde, sérült, korhadás, nedvfolyás, repedések, rovar röpnílások				
Törzs, koronaalap Radó féle osztályzata:	3				
Korona:	felegyenesedő, száraz ágak

Korona Radó féle osztályzata:	3				
A fa jó állapotú		A fa kezelése ajánlott			
A fa veszélyes, kezelés szükséges		A fa kivágandó			
Kezelési javaslat, indoklás					
A fa állapota és elhelyezkedése miatt kivágását javaslom.					
Fényképes dokumentáció

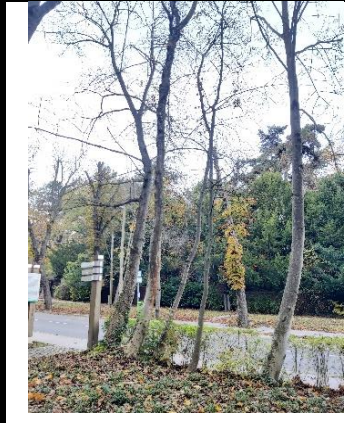
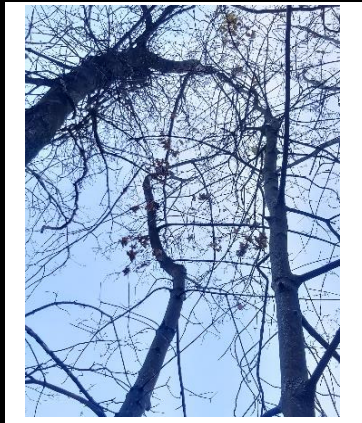
Puskás Katalin				tel: 06-30-813-4647 puskaskata48@gmail.com	
Kertészmérnök Favizsgáló szakmérnök		<i>Puskás Katalin</i>		Ev. Nytsz.: 58921202 Adósz.: 69949953-1-27	
Favizsgálati adatlap: állapotfelmérés és kezelési javaslat					
Felmérés ideje:	2023. 11. 09.	Latin név:	Acer platanoides		
Felmérés helye:	Bp XII. Lóvasút	Magyar név:	korai juhar		
Sorszám:	18	Fa magasság:	8, m	Törzs átmérő:	12, cm
Egyedi jelölés:	21	Törzs magasság:	1,5 m	Korona átmérő:	2, m
Fahely jellemzői:	erdőállományból maradt, aszfalt, közmű, kockázat: személyi, közlekedés				
Ápoltság Radó féle osztályzata:	1				
Életképesség Radó féle osztályzata:	1				
Gyökér, gyökérnyak:	korlátozott, sarjhajtásos				
Gyökérszet, gyökérnyak Radó féle osztályzata:	3				
Törzs, koronaalap:	ferde, vízajtások				
Törzs, koronaalap Radó féle osztályzata:	3				
Korona:	szárad, csúcscsáradás				
Korona Radó féle osztályzata:	2				
A fa jó állapotú			A fa kezelése ajánlott

A fa veszélyes, kezelés szükséges			A fa kivágandó		
Kezelési javaslat, indoklás					
A fa állapota miatt kivágását javaslom.					
Fényképes dokumentáció

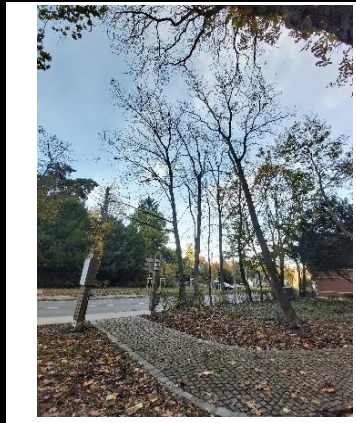
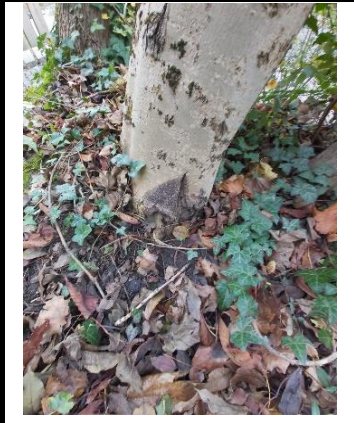
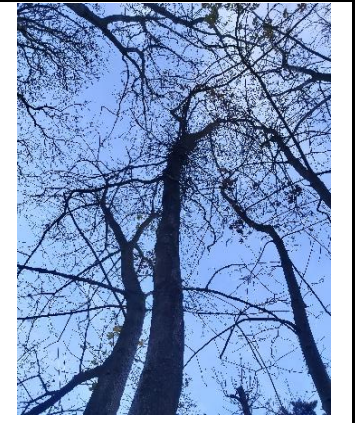
Puskás Katalin				tel: 06-30-813-4647 puskaskata48@gmail.com	
Kertészmérnök Favizsgáló szakmérnök		<i>Puskás Katalin</i>		Ev. Nytsz.: 58921202 Adósz.: 69949953-1-27	
Favizsgálati adatlap: állapotfelmérés és kezelési javaslat					
Felmérés ideje:	2023. 11. 09.	Latin név:	Fraxinus pennsylvanica		
Felmérés helye:	Bp XII. Lóvasút	Magyar név:	amerikai kőris		
Sorszám:	19	Fa magasság:	12, m	Törzs átmérő:	25, cm
Egyedi jelölés:	22	Törzs magasság:	5, m	Korona átmérő:	6, m
Fahely jellemzői:	erdőállományból maradt, aszfalt, közmű, kockázat: személyi, közlekedés				
Ápoltság Radó féle osztályzata:	1				
Életképesség Radó féle osztályzata:	1				
Gyökér, gyökérnyak:	sérült, kimozdult, terpeszes, korhadás				
Gyökérzet, gyökérnyak Radó féle osztályzata:	2				
Törzs, koronaalap:	ferde				
Törzs, koronaalap Radó féle osztályzata:	3				
Korona:	visszavágott, túlnőtt gyenge kapcsolódású kambiumhajtások, száraz ágak, külpontos

Korona Radó féle osztályzata:	3				
A fa jó állapotú		A fa kezelése ajánlott			
A fa veszélyes, kezelés szükséges		A fa kivágandó			
Kezelési javaslat, indoklás					
A fa állapota és elhelyezkedése miatt kivágását javaslom.					
Fényképes dokumentáció
