# MOM Kulturális Központ és Játsszótér fáinak állapotfelmérése és kezelési javaslata

2023. november 22.

Győrffy Szabolcs felkérésére megvizsgáltam a Mom Kulturális Központ és Játszóterület területén álló fák egészségi és statikai állapotát. A fákon vizuális állapotfelmérést és adatrögzítést végeztem.

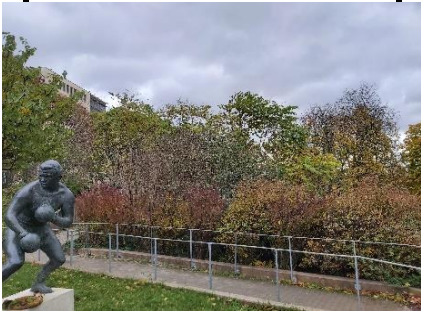
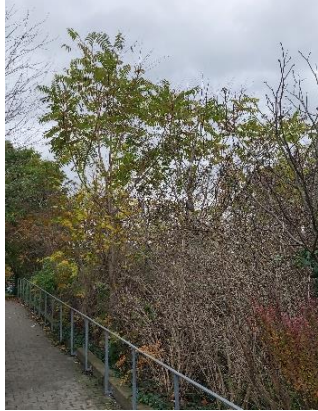
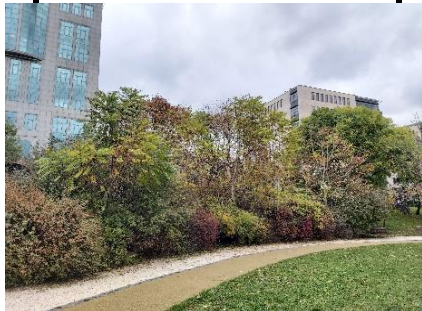
<b>Puskás Katalin</b>				tel: 06-30-813-4647 <a href="mailto:puskaskata48@gmail.com">puskaskata48@gmail.com</a>	
Kertészmérnök Favizsgáló szakmérnök		<i>Puskás Katalin</i>		Ev. Nytsz.: 58921202 Adósz.: 69949953-1-27	
<b>Favizsgálati adatlap: állapotfelmérés és kezelési javaslat</b>					
Felmérés ideje:	2023. 11. 09.	Latin név:	Ailanthus altissima 5 db		
Felmérés helye:	Bp XII. Momkult	Magyar név:	mirigyes bálványfa		
Sorszám:	21	Fa magasság:	6, m	Törzs átmérő:	8,12, 7, 17, 18
Egyedi jelölés:	14	Törzs magasság:	2, m	Korona átmérő:	13, m
<b>Fahely jellemzői:</b>					
összenőtt cserjés ágyás, nagy méretű bokorok és magoncok, 5 db bálványfa vadhajtás van benne, futópálya és gyalogos járda között					
<b>Ápoltság Radó féle osztályzata:</b>	2				
<b>Életképesség Radó féle osztályzata:</b>	1				
<b>Gyökér, gyökérnyak:</b>					
alacsony tőtávolság, korlátozott, nem megközelíthető vagy megfigyelhető					
<b>Gyökérszét, gyökérnyak Radó féle osztályzata:</b>	3

<b>Törzs, koronaalap:</b>					
ferde törzsek					
<b>Törzs, koronaalap Radó féle osztályzata:</b>	4				
<b>Korona:</b>					
koornaalapok villásak, koronák alászorult					
<b>Korona Radó féle osztályzata:</b>	3				
A fa jó állapotú			A fa kezelése ajánlott		
A fa veszélyes, kezelés szükséges			<b>A fa kivágandó</b>		
<b>Kezelési javaslat, indoklás</b>					
a fák időben ki nem vágott vadhajtások, az elhelyezkedésük miatt kivágandók a gyalogosok személyi biztonságá érdekében					
<b>Fényképes dokumentáció</b>

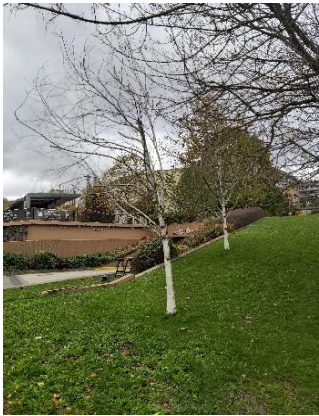
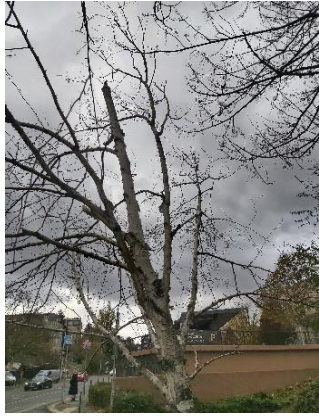
<b>Puskás Katalin</b>				tel: 06-30-813-4647 <a href="mailto:puskaskata48@gmail.com">puskaskata48@gmail.com</a>	
Kertészmérnök Favizsgáló szakmérnök		<i>Puskás Katalin</i>		Ev. Nytsz.: 58921202 Adósz.: 69949953-1-27	
<b>Favizsgálati adatlap: állapotfelmérés és kezelési javaslat</b>					
Felmérés ideje:	2023. 11. 15.	Latin név:	Betula pendula		
Felmérés helye:	Bp XII. Momkult	Magyar név:	nyír		
Sorszám:	22	Fa magasság:	4,5 m	Törzs átmérő:	13, cm
Egyedi jelölés:	29	Törzs magasság:	2, m	Korona átmérő:	3, m
<b>Fahely jellemzői:</b>	gyepes rézsű, kockázat: személyi, gyalogosok				
<b>Ápoltság Radó féle osztályzata:</b>	1				
<b>Életképesség Radó féle osztályzata:</b>	1				
<b>Gyökér, gyökérnyak:</b>	funkcióját veszítette, gyökérnyakon fúkasza sebzés				
<b>Gyökérszet, gyökérnyak Radó féle osztályzata:</b>	1				
<b>Törzs, koronaalap:</b>	életfunkciók nincsenek, ferde				
<b>Törzs, koronaalap Radó féle osztályzata:</b>	1

<b>Korona:</b>	csonkolt, száraz				
<b>Korona Radó féle osztályzata:</b>	1				
A fa jó állapotú			A fa kezelése ajánlott		
A fa veszélyes, kezelés szükséges			<b>A fa kivágandó</b>		
<b>Kezelési javaslat, indoklás</b>					
a fa kiszáradt, a gyökérnyaki sebzés és visszavágás miatt, állapota miatt kivágását javaslom					
<b>Fényképes dokumentáció</b>

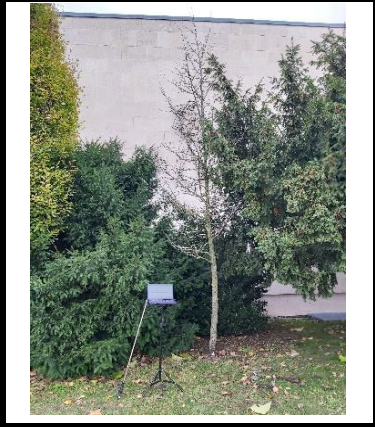
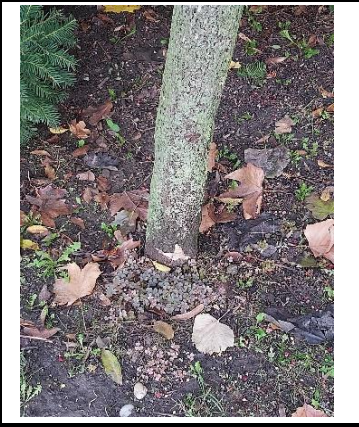
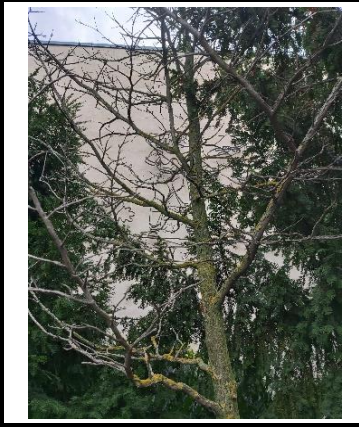
<b>Puskás Katalin</b>				tel: 06-30-813-4647	
Kertészmérnök Favizsgáló szakmérnök		<i>Puskás Katalin</i>		<a href="mailto:puskaskata48@gmail.com">puskaskata48@gmail.com</a>	
				Ev. Nytsz.: 58921202	
				Adósz.: 69949953-1-27	
<b>Favizsgálati adatlap: állapotfelmérés és kezelési javaslat</b>					
Felmérés ideje:	2023. 11. 15.	Latin név:	Pyrus communis		
Felmérés helye:	Bp XII. Momkult	Magyar név:	díszkörte		
Sorszám:	23	Fa magasság:	5, m	Törzs átmérő:	10, cm
Egyedi jelölés:	35	Törzs magasság:	1,5 m	Korona átmérő:	1,5 m
<b>Fahely jellemzői:</b>					
zöldsáv, alacsony tőtávolság, térkő, kockázat: személyi, gyalogos közlekedés					
<b>Ápoltság Radó féle osztályzata:</b>	1				
<b>Életképesség Radó féle osztályzata:</b>	1				
<b>Gyökér, gyökérnyak:</b>					
gyökérnyaki sérülés, kiszáradt, elhalt					
<b>Gyökérszet, gyökérnyak Radó féle osztályzata:</b>	1				
<b>Törzs, koronaalap:</b>					
funkcióját veszítette

<b>Törzs, koronaalap Radó féle osztályzata:</b>	1				
<b>Korona:</b>					
kiszáradt					
<b>Korona Radó féle osztályzata:</b>	1				
A fa jó állapotú			A fa kezelése ajánlott		
A fa veszélyes, kezelés szükséges			<b>A fa kivágandó</b>		
<b>Kezelési javaslat, indoklás</b>					
A fa kiszáradása feltehetően a gyökérnyaki fűkasza sebzésre vezethető vissza, károkozás megelőzése érdekében kivágását javaslom.					
<b>Fényképes dokumentáció</b>

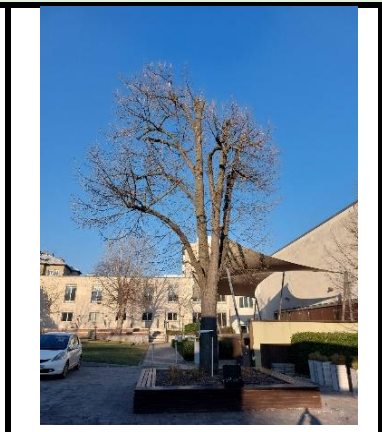
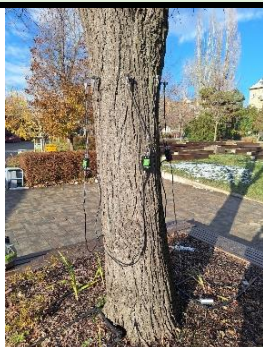
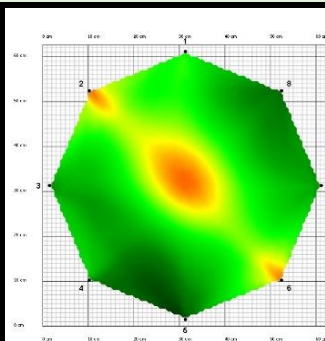
Felmérés ideje:	2023. 11. 15.	Latin név:	Tilia tomentosa		
Felmérés helye:	Bp XII. Momkult	Magyar név:	ezüsthárs		
Sorszám:	1	Fa magasság:	8, m	Törzs átmérő:	53, cm
Egyedi jelölés:	44	Törzs magasság:	3, m	Korona átmérő:	4, m

sérült, korlátozott, gyökérkorhadás feltételezhető, gyökérnyak kopogtatásra kongó hangot ad

kopogtatásra kongó hangot ad, kívülről ép, feltételezhető gyökérzet felőli korhadás

koronaalap terhelt, vízsákos, korona visszavágott, odvas vágág, kambiumhajtások

Biztonsági tényező: 1566%

A fa ápoló metszését javaslom, hajtásválogatás, méretentartás, 10 % koronacsökkentés, Felülvizsgálat 1 év múlva, az állapota miatt 10 éven belül lecserélendő, döntő kezelési javaslat a gyökérkorhadás kérdése miatt a húzásvizsgálat statikai kiértékelése alapján

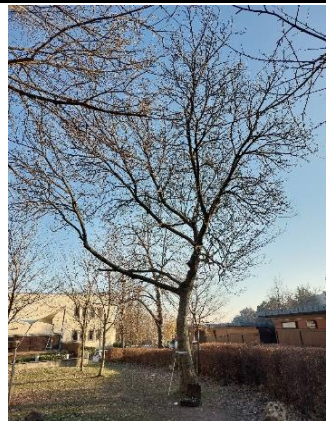
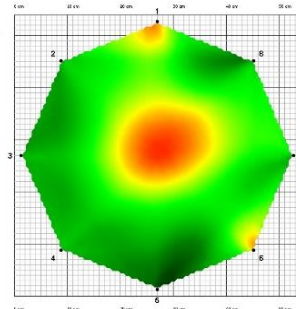
Felmérés ideje:	2023. 11. 15.	Latin név:	Fraxinus ornus		
Felmérés helye:	Bp XII. Momkult	Magyar név:	virágos kőris		
Sorszám:	2	Fa magasság:	7, m	Törzs átmérő:	44, cm
Egyedi jelölés:	53	Törzs magasság:	3, m	Korona átmérő:	7, m

gyökérzet korlátozott, sérült, gyökérnyak terpeszes, sérült, odvas, kalluszosodik, sarjhajtások

ferde, palackos, sérült, odvas

féloldalas, száraz ágak

Biztonsági tényező: 2427%

A fa ápoló-sszárazoló metszését javaslom, a korona súlyponthelyreállítását és 10% csökkentését javaslom. Felülvizsgálat 1 év múlva, a fa állapota miatt 10 éven belül lecserélendő.

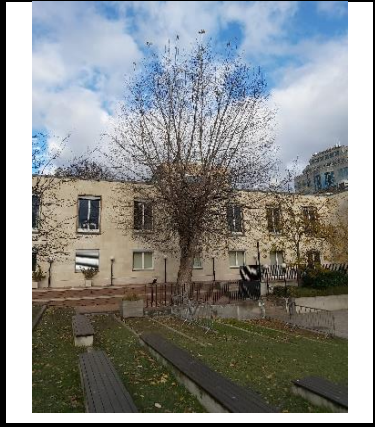
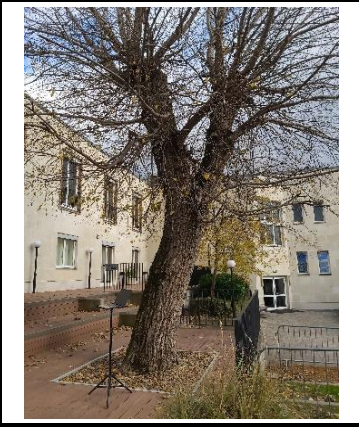
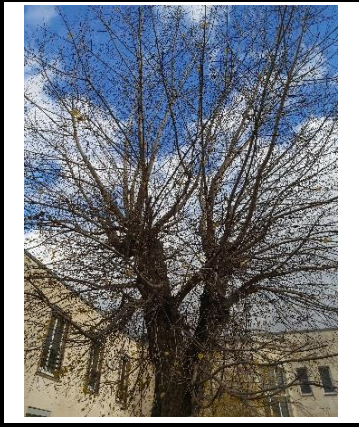
<b>Puskás Katalin</b>				tel: 06-30-813-4647 <a href="mailto:puskaskata48@gmail.com">puskaskata48@gmail.com</a>	
Kertészmérnök Favizsgáló szakmérnök		<i>Puskás Katalin</i>		Ev. Nytsz.: 58921202 Adósz.: 69949953-1-27	
<b>Favizsgálati adatlap: állapotfelmérés és kezelési javaslat</b>					
Felmérés ideje:	2023. 11. 18.	Latin név:	Populus canadensis		
Felmérés helye:	Bp XII. Momkult	Magyar név:	kanadai nyár		
Sorszám:	24	Fa magasság:	12, m	Törzs átmérő:	74, cm
Egyedi jelölés:	63	Törzs magasság:	3, m	Korona átmérő:	10, m
<b>Fahely jellemzői:</b>					
faverem, támfal, térkő és kavicsburkolat, kockázat: terasz, színpad, személyi és épület					
<b>Ápoltság Radó féle osztályzata:</b>	2				
<b>Életképesség Radó féle osztályzata:</b>	1				
<b>Gyökér, gyökérnyak:</b>					
gyökérzet korlátozott, sérült, a koronával arányosan redukálódhatott					
<b>Gyökérzet, gyökérnyak Radó féle osztályzata:</b>	2				
<b>Törzs, koronaalap:</b>

ferde, enyhén palackos, feltehetően a koronacsonkolás irányából és gyökérnyak felől korhadás terjed benne					
<b>Törzs, koronaalap Radó féle osztályzata:</b>	3				
<b>Korona:</b>					
koronaalap villás a korona erősen csonkolt, sűrű túlméretes és gyenge kapcsolódású kambiumhajtások vannak rajta, száraz ágak					
<b>Korona Radó féle osztályzata:</b>	2				
A fa jó állapotú			A fa kezelése ajánlott		
A fa veszélyes, kezelés szükséges			<b>A fa kivágandó</b>		
<b>Kezelési javaslat, indoklás</b>					
A fa erősen csonkolt, feltételezhető az arányos gyökérredukálódás. A fa elhelyezkedése miatt fokozott kockázatot jelent környezetére, a koronában sűrű, túlméretes kambiumhajtások vannak, fennáll az ágleszakadás kockázata vagy a teljes kidőlés esélye, kivágását javaslom. A körülötte lévő fiatal fák veszik át ökológiai funkcióit.					
<b>Fényképes dokumentáció</b>

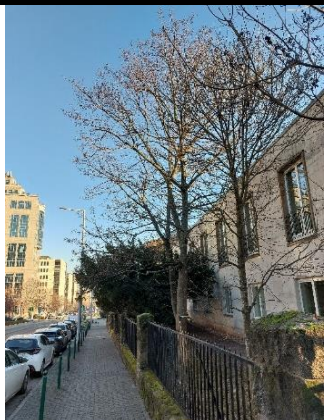
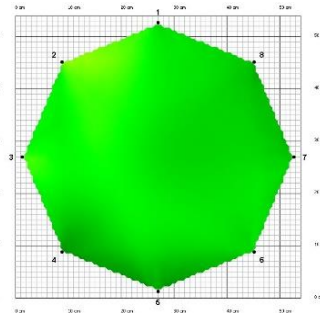
A törésvizsgálat a törzset stabilnak mutatta. A tartógyökerek korhadása viszont a kidőlés kockázatát hordozza. A fa húzásvizsgálata az elhelyezkedésből adódóan nem kivitelezhető. A korhadt gyökerek miatt a fa kivágását javaslom.

Biztonsági tényező: 403%

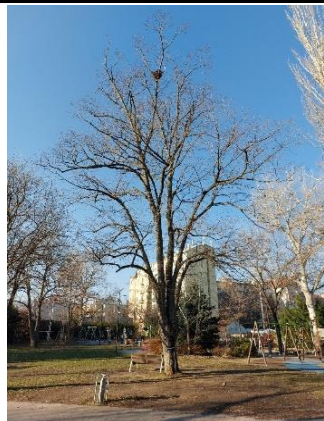
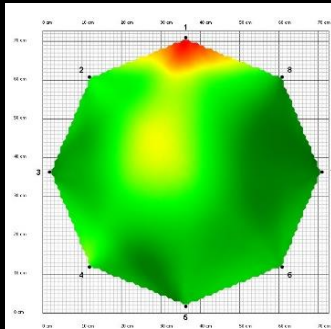
Biztonsági tényező: 596%

A fa ápoló-szárazoló metszését és 15 % koronakönnyítését javaslom. Felülvizsgálatát 1 év múlva javaslom.

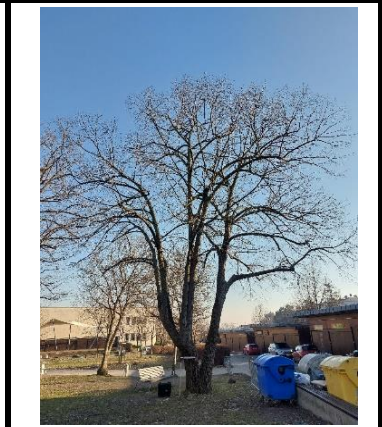
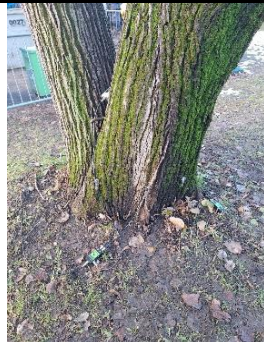
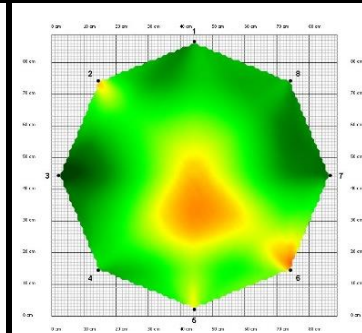
Biztonsági tényező: 1115%

A fa ápoló-szárazoló metszését, 20 % koronakönnyítést és statikus koronarögzítést javaslok a szétnyíló törzsek megtartása érdekében. Minimum 2 t szakítószilárdságú, Cobra, Gefa vagy ezzel megegyező minősítésű, megfelelő kambiumvédelemmel ellátott koronabiztosító rendszer alkalmazásával. Felülvizsgálat 1 év múlva javasolt.

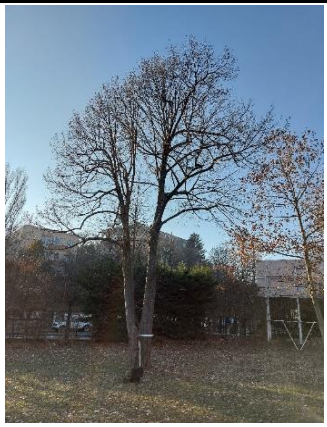
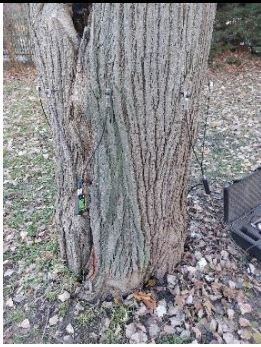
tel: 06-30-813-4647 <a href="mailto:puskaskata48@gmail.com">puskaskata48@gmail.com</a> Ev. Nytsz.: 58921202 Adósz.: 69949953-1-27	
<b>Favizsgálati adatlap: állapotfelmérés és kezelési javaslat</b>					
Felmérés ideje:	2023. 11. 15.	Latin név:	Tilia tomentosa		
Felmérés helye:	Bp XII. Momkult	Magyar név:	ezüst hárs		
Sorszám:	6	Fa magasság:	11, m	Törzs átmérő:	76, cm
Egyedi jelölés:	80	Törzs magasság:	1, m	Korona átmérő:	5, m
<b>Fahely jellemzői:</b>	gyep, kockázat: személyi, játszótér				
<b>Ápoltság Radó féle osztályzata:</b>	3				
<b>Életképesség Radó féle osztályzata:</b>	2				
<b>Gyökér, gyökérnyak:</b>	koronavesztés miatt redukálódott gyökérzet, feltételezhetően korhadt, gyökérnyakig lefutó záródott repedés				
<b>Gyökérzet, gyökérnyak Radó féle osztályzata:</b>	3				
<b>Törzs, koronaalap:</b>	kitört sudár miatt korhad, odvas, lefutó záródott repedés

<b>Törzs, koronaalap Radó féle osztályzata:</b>	2				
<b>Korona:</b>	koronaalap villás, vízszakos, korhadt, odvas, korona visszavágott, sérült, megerősödött kambiumhajtások				
<b>Korona Radó féle osztályzata:</b>	3				
A fa jó állapotú			A fa kezelése ajánlott		
<b>A fa veszélyes, kezelés szükséges</b>			A fa kivágandó		
<b>Kezelési javaslat, indoklás</b>					
A fa ápoló gallyazása, hajtásválogatás, 20% koronakönnyítés és a korona statikus megerősítő kötése javasolt a koronaalapi széthasadás megelőzése érdekében. Minimum 2 t szakítószilárdságú Cobra, Gefa vagy ezzel megegyező minőségű, kambiumvédelemmel ellátott koronabiztosító rendszerrel. Felülvizsgálat 1 év múlva javasolt, állapota miatt 10 éven belül lecserélendő.					
<b>Fényképes dokumentáció</b>

Mérés magassága: 110, cm Mérés geometriája: kör		Biztonsági tényező: 1276%

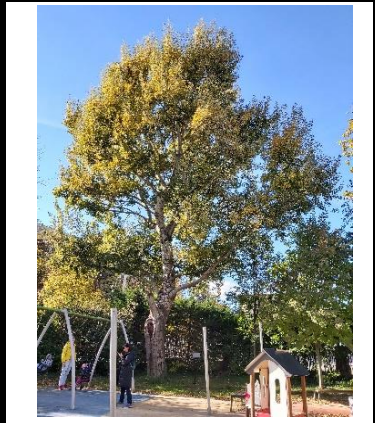
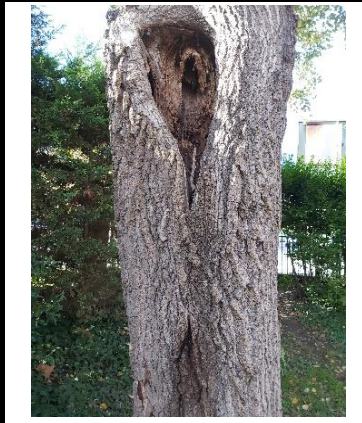
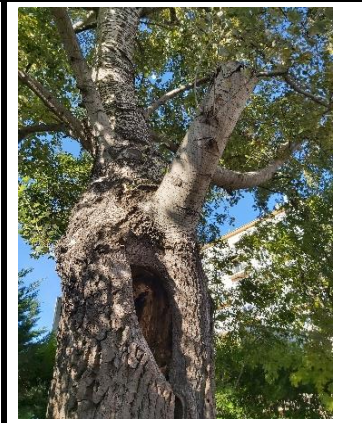
<b>Puskás Katalin</b>				tel: 06-30-813-4647 <a href="mailto:puskaskata48@gmail.com">puskaskata48@gmail.com</a>	
Kertészmérnök Favizsgáló szakmérnök		<i>Puskás Katalin</i>		Ev. Nytsz.: 58921202 Adósz.: 69949953-1-27	
<b>Favizsgálati adatlap: állapotfelmérés és kezelési javaslat</b>					
Felmérés ideje:	2023. 12. 10.	Latin név:	Populus alba		
Felmérés helye:	Bp XII. Momkult	Magyar név:	fehér nyár		
Sorszám:	25	Fa magasság:	17, m	Törzs átmérő:	84, cm
Egyedi jelölés:	85	Törzs magasság:	4, m	Korona átmérő:	9, m
<b>Fahely jellemzői:</b>	gyep, rekortán, kockázat: személyi, játszótér, közlekedés, kereszteződés, gyalogjárda				
<b>Ápoltság Radó féle osztályzata:</b>	2				
<b>Életképesség Radó féle osztályzata:</b>	1				
<b>Gyökér, gyökérnyak:</b>	sérült, korlátozott, nedvfolyás, korhadás				
<b>Gyökérszet, gyökérnyak Radó féle osztályzata:</b>	3				
<b>Törzs, koronaalap:</b>	korhadt, odvas, nedvfolyás, ferde

<b>Törzs, koronaalap Radó féle osztályzata:</b>	2				
<b>Korona:</b>	koronaalap terhelt, kritikus mértékben korhadt és odvas egy korábbi vágáglehasadás miatt. A korona többi része sűrű, féloldalas, visszavágott, száraz ág van rajta.				
<b>Korona Radó féle osztályzata:</b>	3				
A fa jó állapotú		A fa kezelése ajánlott			
A fa veszélyes, kezelés szükséges		<b>A fa kivágandó</b>			
<b>Kezelési javaslat, indoklás</b>					
A fa elhelyezkedése miatt extrém kockázatot jelent a környezetében tartózkodó kisgyerekekre és szüleikre. A kiterjedt korhadás és odvasodás miatt a fa statikai állapota leromlott, veszélyes. Koronaredukcióval a fa csak rövidtávon vagy egyáltalán nem tartható. A környezetbiztonság érdekében kivágását javaslom. Ökológiai szolgáltatásait a környezetében lévő fiatal fák veszik át.					
<b>Fényképes dokumentáció</b>
