Barabás villa

fáinak állapotfelmérése és kezelési javaslata

2023. november 22.

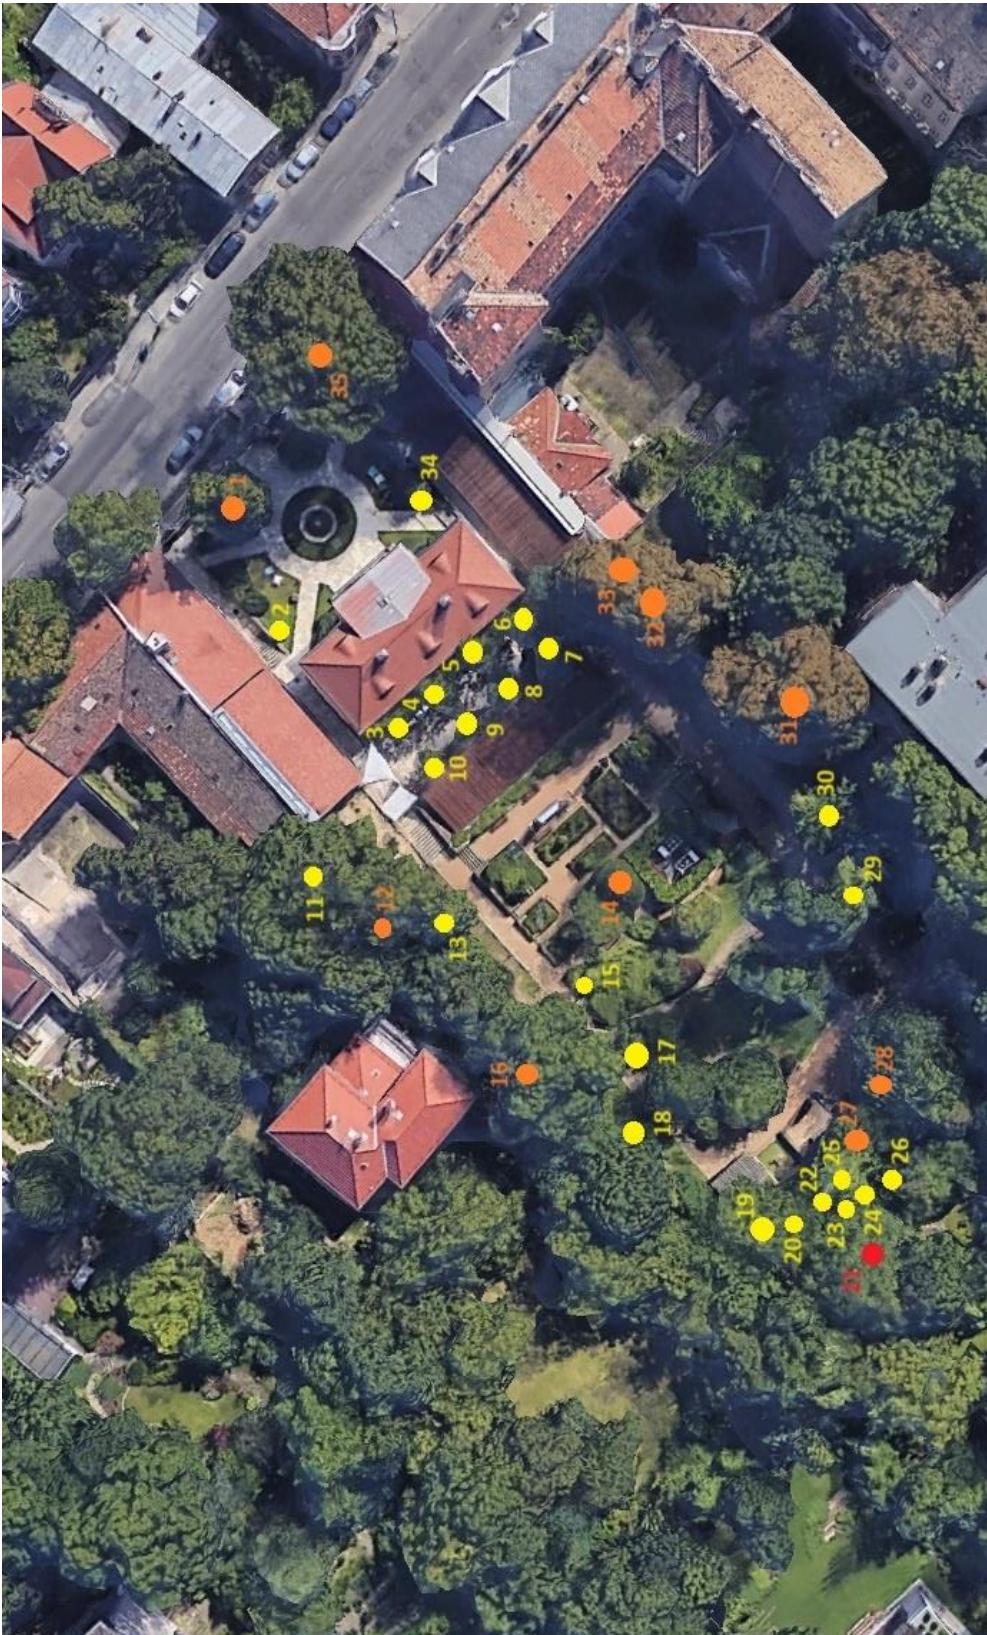
Helyszínrajz

Pirossal a kivágandó fákat jelöltem.

Narancssárgával a sürgős beavatkozást igénylő fákat jelöltem.

A pirossal jelölt fák sürgősen kivágandók a károkozás elkerülése végett.
