Lóvasút Kulturális és Rendezvényközpont fáinak állapotfelmérése és kezelési javaslata

2023. november 22.

Favizsgálati adatlap: állapotfelmérés és kezelési javaslat

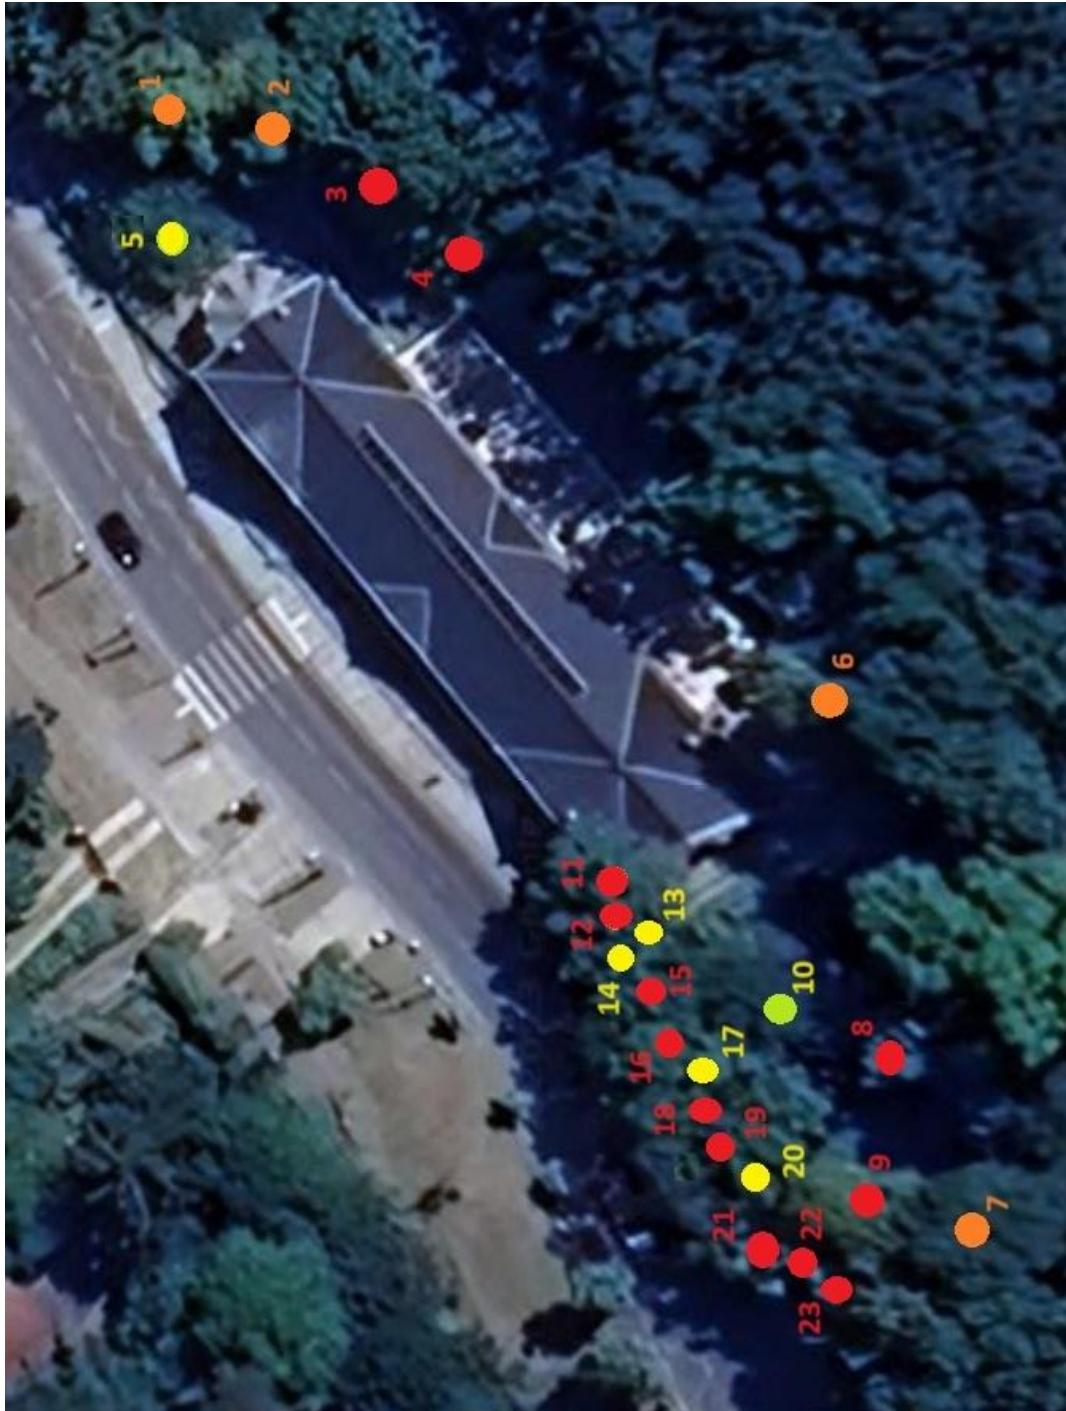
Helyszínrajz

Pirossal a kivágandó fákat jelöltem.

Narancssárgával a sürgős beavatkozást igénylő fákat jelöltem.

A pirossal jelölt fák sürgősen kivágandók a károkozás elkerülése végett.
